2023 年甬莞高速公路柘荣至福安段三特桥  
二类桥维修处治工程

施 工 图 设 计

福建省高速技术咨询有限公司  
二〇二三年三月

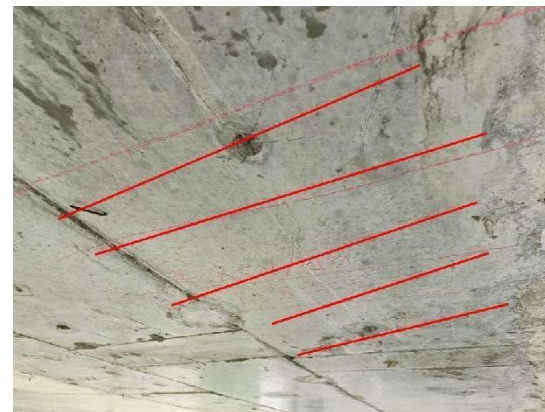
图 3-1: 交溪特大桥右幅 R-6-6-2 箱梁: 距右侧 2m 处, 梁底纵向裂缝; 长度: 1.2m, 宽度: 0.12mm, 数量: 6 条。

| 桥名 | 部件 | 部位 | 构件编号 | 缺陷名称 | 具体位置 | 规模 | 数量 | 备注 |
|---|---|---|---|---|---|---|---|---|
| | | 箱梁 | R-6-6-2 | 纵向裂缝 | 距右侧2m处，梁底 | 长度：1.2m，宽度：0.12mm。 | 6条 | / |

(1) 当裂缝宽度 $<0.15\text{mm}$ 时，其对结构内部钢筋锈蚀的影响较小，采用表面封闭法进行封闭；

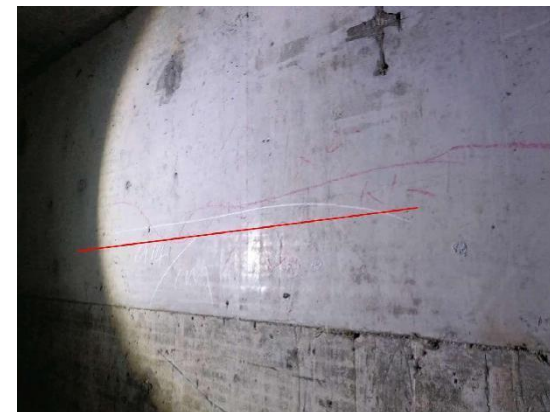
图 3-2: 交溪特大桥右幅 R-7 箱梁: 距 6 号墩 77.5m 处, 右腹板纵向裂缝; 宽度: 0.14mm, 数量: 1 条, 长度: 1m。

| 桥名 | 部件 | 部位 | 构件编号 | 缺陷名称 | 具体位置 | 规模 | 数量 | 备注 |
|---|---|---|---|---|---|---|---|---|
| | | 箱梁 | R-7 | 纵向裂缝 | 距6号墩77.5m处，右腹板 | 宽度：0.14mm长度：1m。 | 1条 | 箱内 |

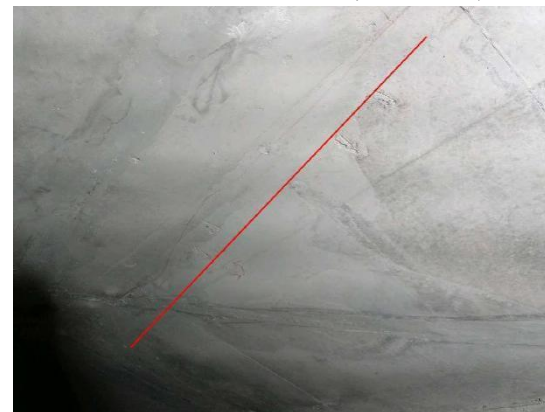
图 3-3: 柯洋大桥左幅 L-6-5-13 箱梁: 距 6 号墩 65m 处, 距右侧 2m 处, 梁顶纵向裂缝; 数量: 2 条, 长度: 3.5m, 宽度: 0.14mm。

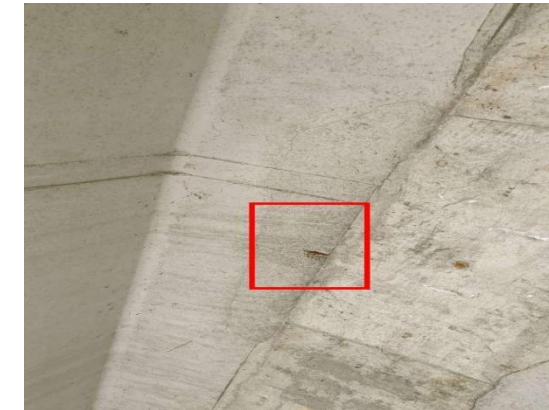
图 3-5: 交溪特大桥左幅 L-3-5T 梁: 距 3 号墩 4m 处, 右翼缘板破损露筋; 数量: 1 处, 长度: 0.2m, 宽度: 0.1m。

| 桥名 | 部件 | 部位 | 构件编号 | 缺陷名称 | 具体位置 | 规模 | 数量 | 备注 |
|---|---|---|---|---|---|---|---|---|
| | | T梁 | L-3-5 | 破损露筋 | 距3号墩4m处，右翼缘板 | 长度：0.2m，宽度：0.1m。 | 1处 | / |

首先凿除缺陷部位表层的松散混凝土，露出新鲜混凝土，接着用人工除锈的方法，对外露普通钢筋除锈涂刷或喷涂阻锈剂，然后将混凝土表面清理干净，涂刷或喷涂混凝土界面剂后，采用聚合物砂浆或聚合物混凝土对缺陷部位进行修补。对出现锈蚀超过 20%或锈断的钢筋，除锈后应采取同直径钢筋搭焊在原钢筋上进行补强，然后涂刷或喷涂阻锈剂。

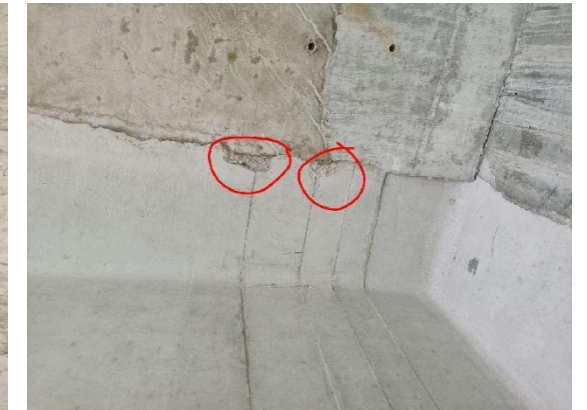
图 3-6: 柯洋大桥右幅 R-2-4T 梁: 距 1 号墩 1m 起, 左翼缘板剥落; 数量: 2 处, 长度: 0.2m, 宽度: 0.2m。

| 桥名 | 部件 | 部位 | 构件编号 | 缺陷名称 | 具体位置 | 规模 | 数量 | 备注 |
|---|---|---|---|---|---|---|---|---|
| | | T梁 | R-2-3 | 剥落 | 距1号墩1m起，左翼缘板 | 长度：0.2m，宽度：0.2m。 | 1处 | / |

混凝土存在蜂窝、麻面、混凝土剥落、掉角、缺损、凹陷、网裂、流白灰、孔洞等缺陷的，先凿除缺陷部位表层的松散混凝土，露出新鲜混凝土，然后用聚合物砂浆或聚合物混凝土对缺陷部位进行修补。

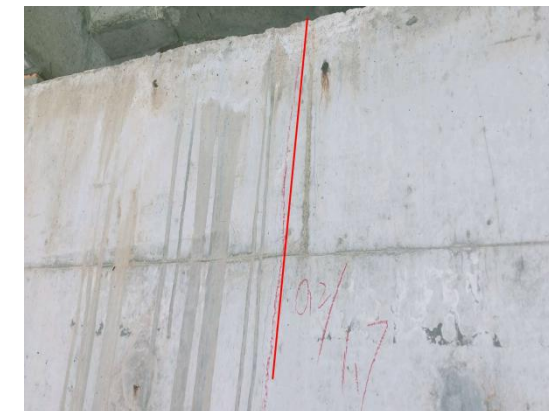
图 3-7: 交溪特大桥左幅 GL-L-5D 盖梁: 距右侧 3.5m 处, 小桩号面竖向裂缝; 数量: 1 条, 长度: 1.7m, 宽度: 0.2mm。

(2) 当裂缝宽度 $\geq 0.15\text{mm}$ 时，其对结构内部钢筋锈蚀有一定影响，采用压力灌注法进行处治。

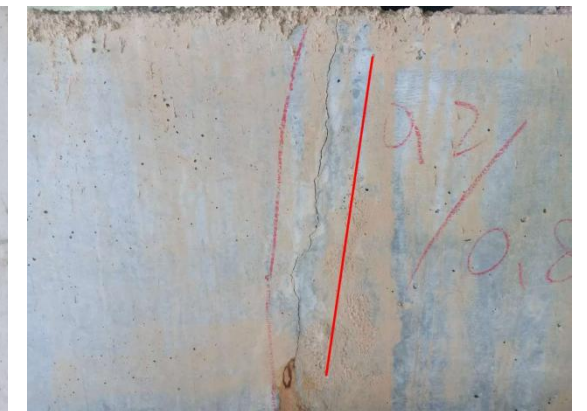
图 3-8: 柯洋大桥左幅 GL-L-8D 盖梁: 距右侧 2.6m 处, 大桩号面竖向裂缝; 数量: 1 条, 长度: 0.8m, 宽度: 0.2mm。

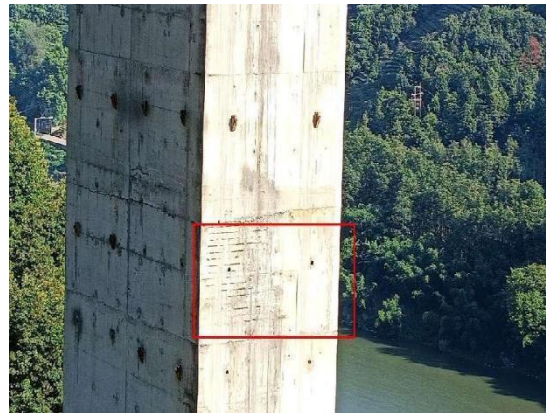
图 3-9: 交溪特大桥右幅 DS-R-8-1D 墩身: 距左侧 0m 处, 距上缘 4m 处, 墩身露筋; 数量: 10 处, 长度: 1m, 宽度: 0m。

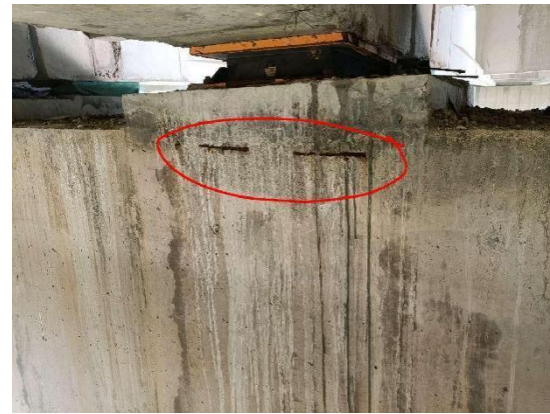
图 3-10: 交溪特大桥左幅 GL-L-8D 盖梁: 距左侧 1m 处, 小桩号面露筋; 数量: 1 处, 长度: 0.8m, 宽度: 0m。

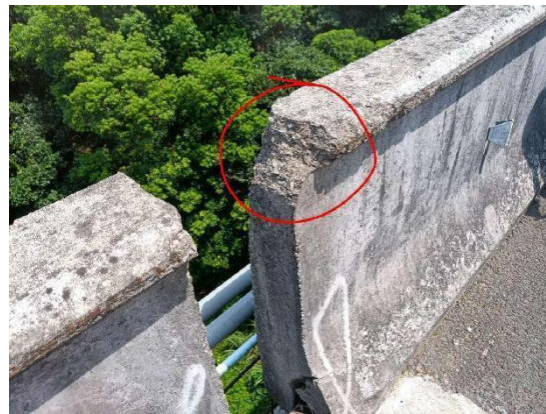
图 3-11: 交溪特大桥（上行） R-HL-R-1 右侧护栏: 3 号墩顶桥面剥落; 数量: 1 处, 长度: 0.2m, 宽度: 0.2m。

| 桥名 | 部件 | 部位 | 构件编号 | 缺陷名称 | 具体位置 | 规模 | 数量 | 备注 |
|---|---|---|---|---|---|---|---|---|
| | 栏杆、护栏 | 右侧护栏 | R-HL-R-1 | 剥落 | 3号墩顶桥面 | 长度：0.2m，宽度：0.2m。 | 1处 | / |

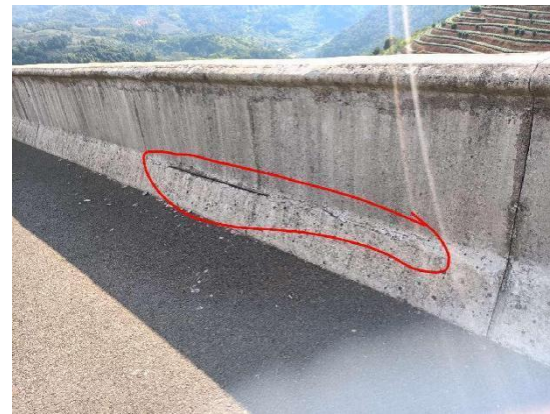
图 3-12: 柯洋大桥（上行） R-HL-R-1 右侧护栏: 距 4 号墩顶 15m 处露筋; 数量: 1 处, 长度: 1.5m, 宽度: 0.05m。
