# 2025 年宁上高速宁德宁武段 隧道病害处治工程

## 施工图设计

福建省高速技术咨询有限公司

二〇二五年四月

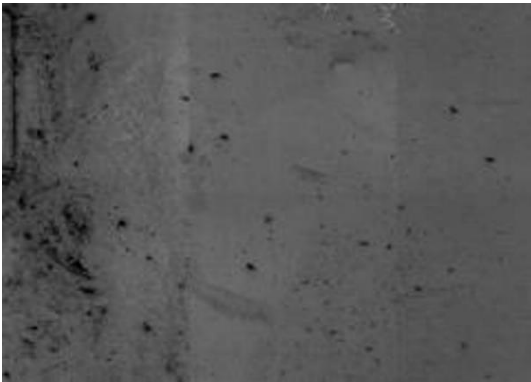
江家渡隧道上行 AK31+497 左边墙 1.06 米～2.73 米 斜向裂缝，L=1.7m，W=0.37mm

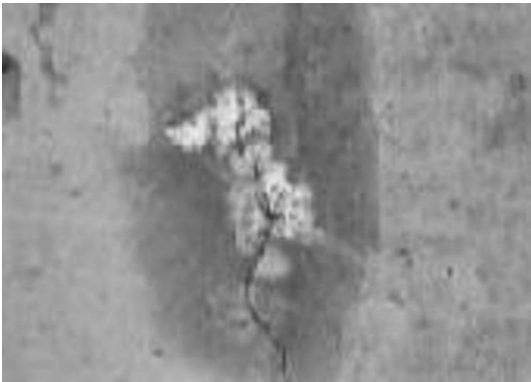
江家渡隧道下行 BK31+880 左边墙 1.39 米～1.43 米 纵向裂缝，L=1.8m，W=0.37mm

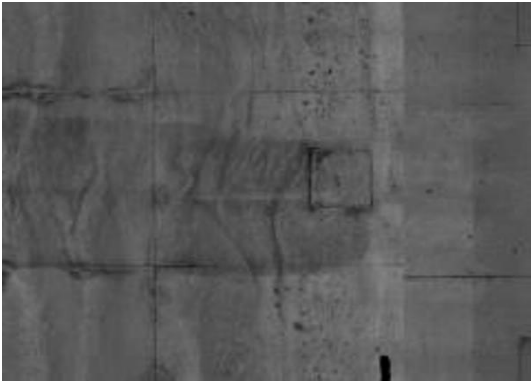
桂林隧道上行 AK41+932 右边墙-右拱腰 1.51 米～2.90 米 斜向裂缝，L=4.1m，W=1.23mm

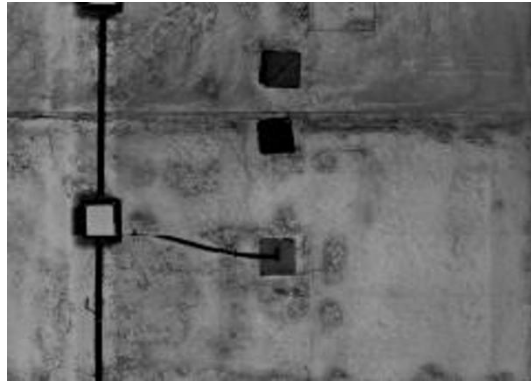
桂林隧道下行 BK42+149 右拱顶-右拱腰 4.81 米～6.95 米 横向裂缝，L=4.1m，W=0.56mm

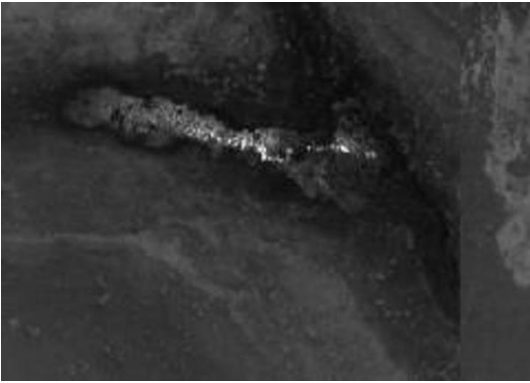
江家渡隧道上行 AK32+050 右边墙 0.41 米～0.78 米 浸渗，S=0.05 m²

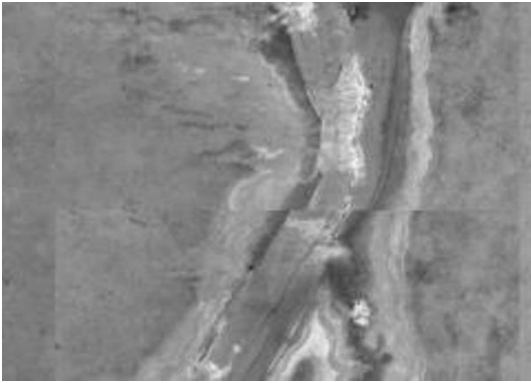
江家渡隧道下行 BK32+247 左边墙 0.82 米～1.54 米 浸渗，S=1.53 m²

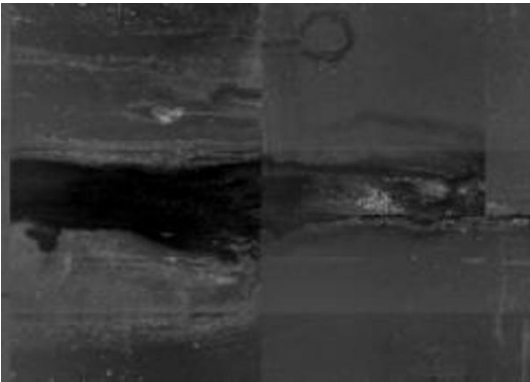
江家渡隧道上行 AK32+200 右边墙 0.00 米～0.86 米 施工缝渗漏水，S=0.46 m²

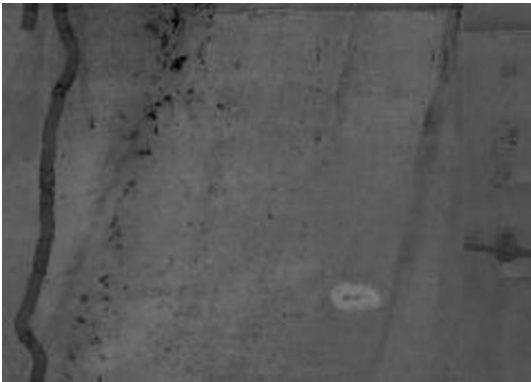
桂林隧道下行 BK41+719 右拱腰-右边墙 2.52 米～4.05 米 龟裂，S=2.67 m²

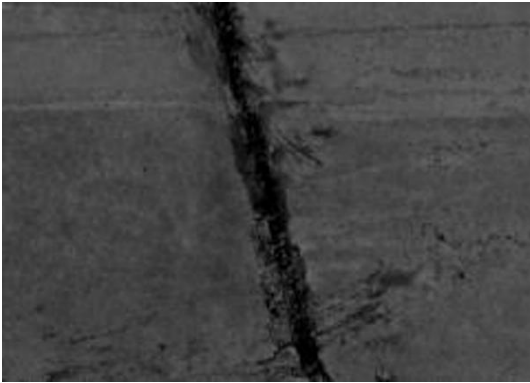
江家渡隧道上行 AK31+397 左拱腰 3.33 米～3.43 米 钢筋外露，L=0.4m
