# 2025 年沈海高速宁德福宁段 隧道病害处治工程

## 施工图设计

福建省高速技术咨询有限公司

二〇二五年四月

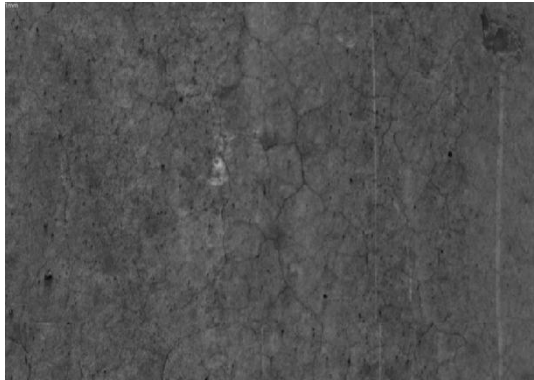
白岩里隧道上行 AK1867+253 右拱顶-右拱腰  
4.33 米~5.42 米 网状裂缝 S=28.39 m²

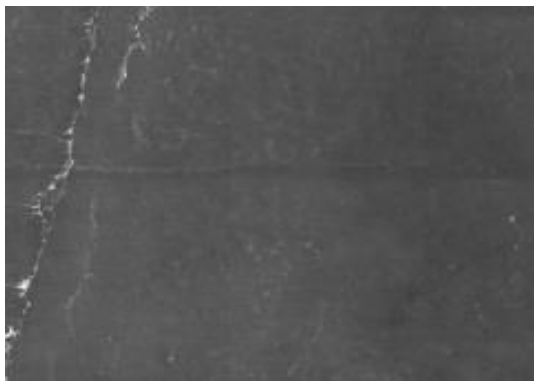
吉坑隧道上行 AK1873+016 右拱顶 6.30 米~  
6.76 米 斜向裂缝 L=9.1m, W=0.62mm

(3) 对于裂缝宽度  $\geq 0.50\text{mm}$  的情况, 采用**开槽埋管注浆法 (R2-2)**。

**开槽埋管注浆法 R2-2:** 沿裂缝走向凿出倒梯形槽, 填充聚合物改性水泥砂浆并埋设注浆管, 通过注浆管压注低粘度、可注性好的改性环氧树脂类、改性聚氨酯类胶液。

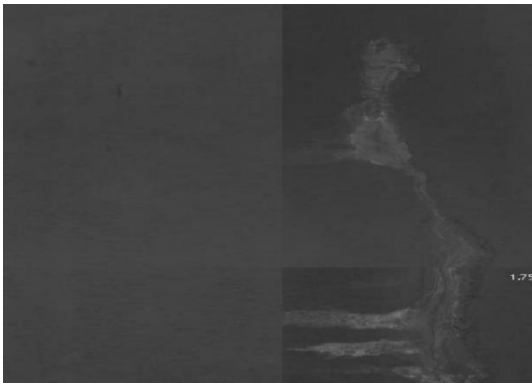
白岩里隧道上行 AK1867+671 左边墙 1.38 米~  
1.56 米 纵向裂缝且渗水 S=0.09 m²

(2) 对于衬砌纵向裂缝、斜向裂缝渗水, 采用**“沟槽注浆止水法 R4”**进行处治。

**沟槽注浆止水法 R4:** 在衬砌上沿渗水裂缝凿倒梯形槽, 尺寸为顶宽 5cm、底宽 6cm、深度 5cm, 然后骑缝按间距 30~40cm 设置注浆孔, 预埋注浆管, 填充沟槽, 并从低向高进行注浆堵漏, 表面涂刷渗透结晶型防水涂料。

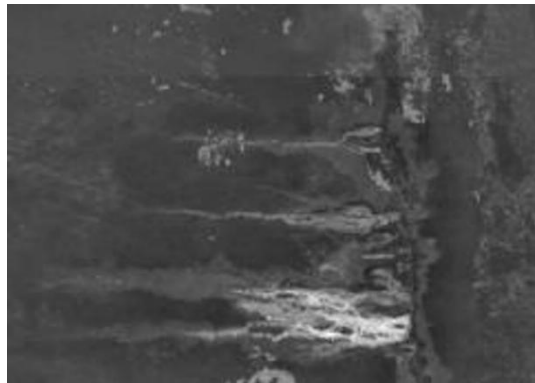
白岩里隧道下行 BK1867+073 左边墙 0.70 米~  
1.13 米 纵向裂缝且渗水 S=0.18 m²

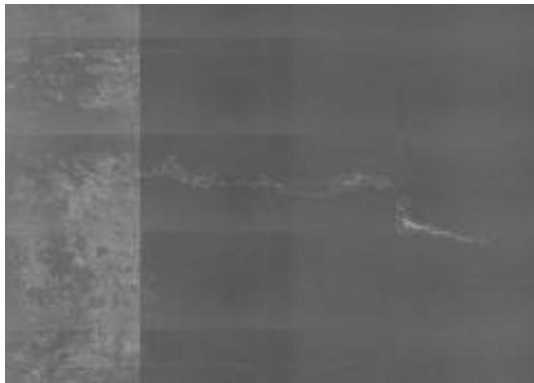
吉坑隧道下行 BK1872+664 左边墙 0.01 米~  
1.98 米 横向裂缝且渗水 S=1.02 m²

(1) 对于施工缝渗水、衬砌环向裂缝渗水, 采用**“导水法 R3”**进行处治。

**导水法 R3:** 沿着渗水的施工缝、环向裂缝凿倒梯形槽, 尺寸为顶宽 12cm、底宽 14cm、深度 10cm, 然后在槽中钻设  $\Phi 50$  引水孔, 并设置  $\Phi 90$  半圆排水管, 将水集中引排走。

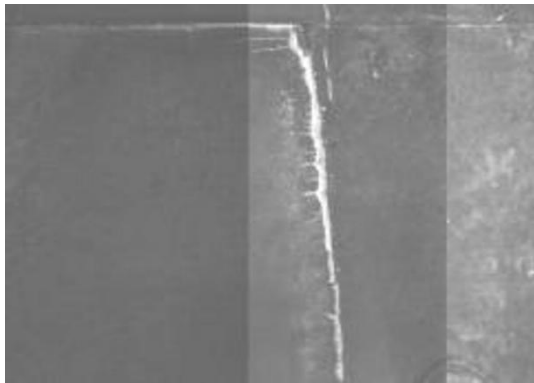
吉坑隧道下行 BK1874+792 左拱腰 3.93 米~  
4.53 米 纵向裂缝且渗水 S=0.78 m²

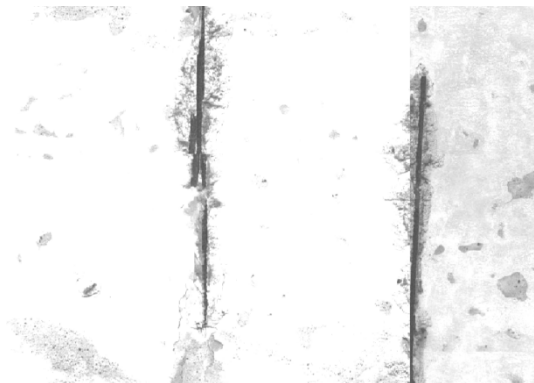
吉坑隧道上行 AK1872+670 右边墙 1.66 米~1.72 米  
钢筋锈胀 L=1.5m

(3) 衬砌表面出现钢筋锈胀、钢筋外露时, 应先进行**除锈、防锈蚀**处理, 再采用**聚合砂浆修补 (R8)**。

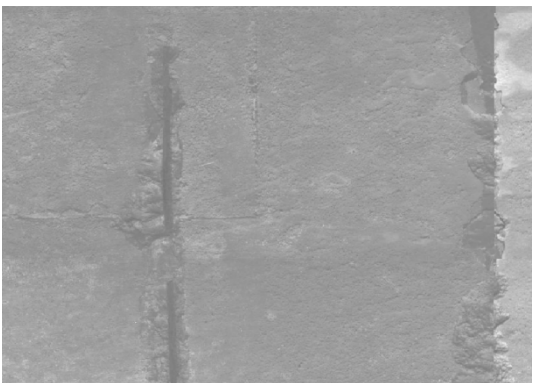
吉坑隧道上行 AK1872+687 右拱腰 4.75 米~4.80 米  
钢筋锈胀 L=1.7m
