# 2025 年泉南高速公路泉州泉三段 隧道病害处治工程

## 施工图设计

二〇二五年三月

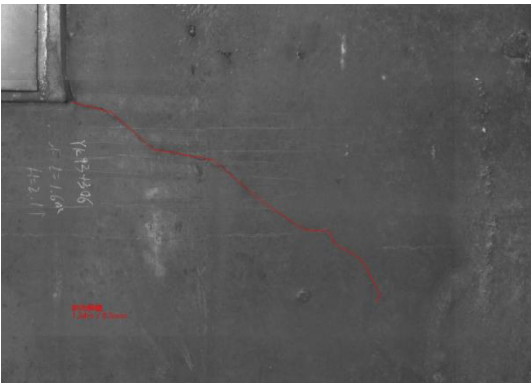
新岭格隧道上行 AK93+323 右边墙 1.25 米～  
2.42 米 斜向裂缝 L=1.3m, W=0.33mm

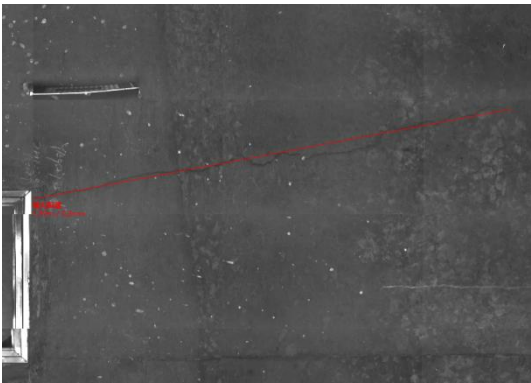
新岭格隧道上行 AK96+004 右边墙-右拱腰 0.76  
米～2.95 米 横向裂缝 L=2.0m, W=0.31mm

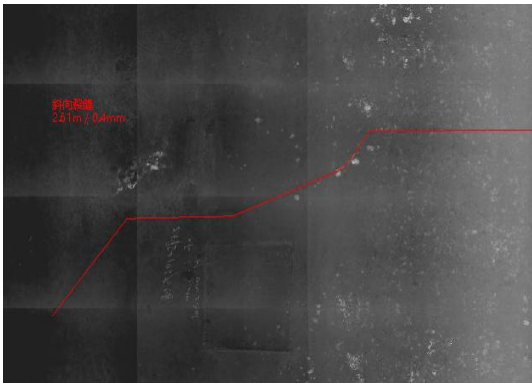
新岭格隧道下行 BK95+152 右拱腰-右边墙 0.83  
米~2.99 米 斜向裂缝 L=2.6m, W=0.37mm

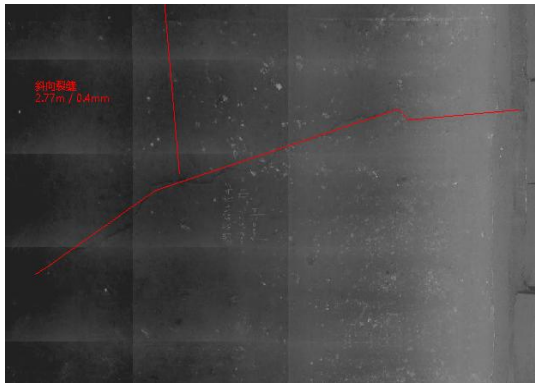
新岭格隧道下行 BK95+165 右拱腰-右边墙 0.71  
米~3.09 米 斜向裂缝 L=2.8m, W=0.43mm

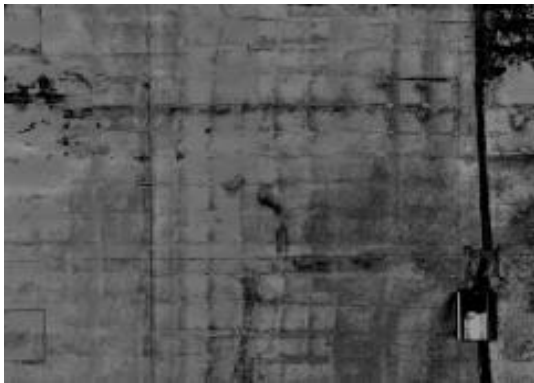
泉南高速公路泉州泉三段隧道 右拱腰-右  
拱顶 3.02 米~5.91 米 钢筋外露 S=10.26 m²

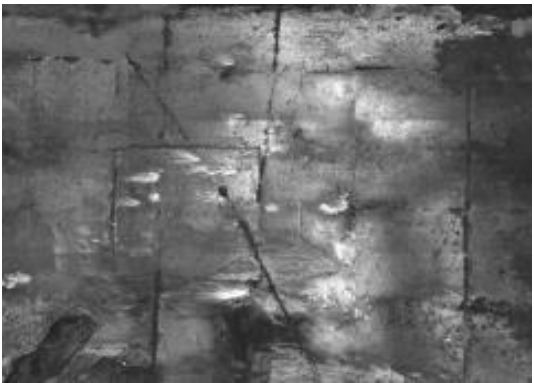
泉南高速公路泉州泉三段隧道 右边墙  
1.09 米~1.50 米 钢筋外露 S=0.50 m²

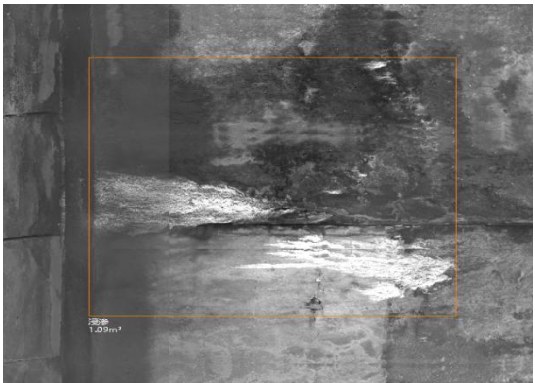
新岭格隧道上行 AK93+089 右边墙 0.00 米~  
0.35 米 浸渗 S=1.09 m²

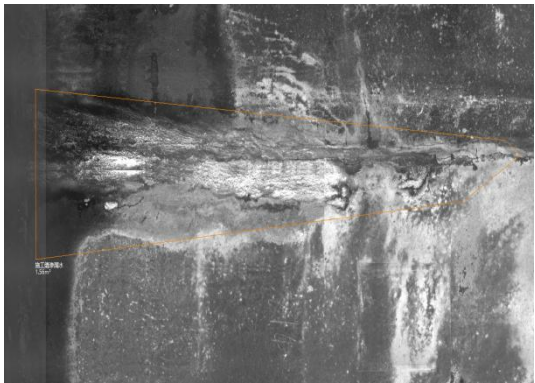
新岭格隧道上行 AK93+218 右边墙 0.00 米~  
2.32 米 施工缝渗漏水 S=1.56 m²

| 序号 | 里程桩号 | 病害位置 | 起点高度<br>(m) | 终点高度<br>(m) | 长度L<br>(m) | 宽度W<br>(mm) | 面积S<br>(m²) | 病害类型 | 处治长度L <sub>0</sub><br>(m) | 处治面积S <sub>0</sub><br>(m²) | 状况值 | 处治方案 |
|---|---|---|---|---|---|---|---|---|---|---|---|---|
| 67 | AK93+218 | 右边墙 | 0 | 2.32 | | | 1.56 | 施工缝渗漏水 | 2.9 | | 1 | R3 |

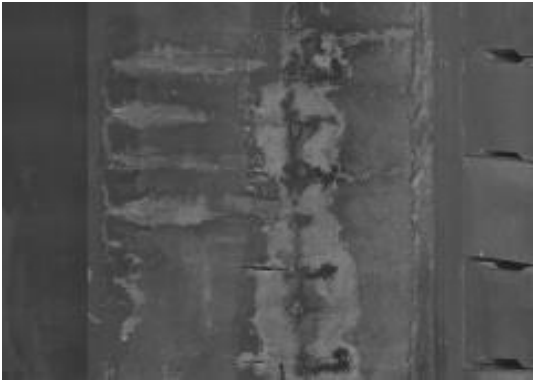
泉南高速公路泉州泉三段隧道 左边墙  
1.05 米~1.66 米 钢筋外露 S=1.46 m²

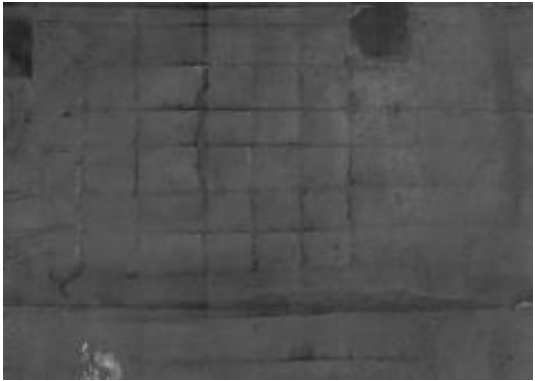
泉南高速公路泉州泉三段隧道 右拱顶  
5.64 米~6.09 米 斜向裂缝 L=2.1m, W=0.34mm
