2023 年漳龙高速公路龙岩段三特桥  
二类桥维修处治工程

施 工 图 设 计

福建省高速技术咨询有限公司

二〇二三年七月

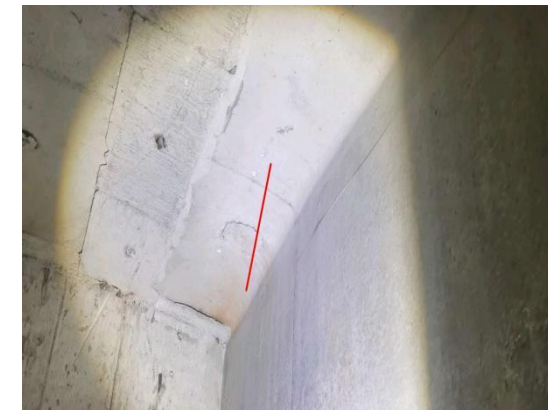
图 3-1：建安关高架桥（上行）23-3T 梁：距 22 号墩 2m 处，右翼缘板纵向裂缝；数量：1 条，长度：1.2m，宽度：0.12mm。

综合本项目桥梁检测报告现场病害特征及运营情况, 本项目桥梁出现的裂缝主要由外部环境温度变化、施工缺陷等引起的表面非结构性裂缝。因此, 本项目裂缝维修处治的重点以封闭处理为主。

（1）当裂缝宽度 $<0.15\text{mm}$ 时，其对结构内部钢筋锈蚀的影响较小，采用表面封闭法进行封闭；

| 桥名 | 部件 | 部位 | 构件编号 | 缺陷名称 | 具体位置 | 规模 | 数量 | 备注 | 标度 |
|---|---|---|---|---|---|---|---|---|---|
| | | T梁 | 23-3 | 纵向裂缝 | 距22号墩2m处，右翼缘板 | 长度：1.2m，宽度：0.12mm。 | 1条 | / | 3 |

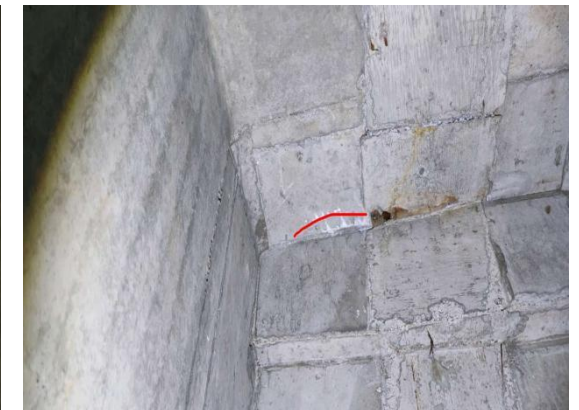
图 3-2：建安关高架桥（上行）23-4T 梁：距 23 号墩 0m 处，右翼缘板斜向裂缝且析白；数量：1 条，长度：0.2m，宽度：0.12mm。

| 桥名 | 部件 | 部位 | 构件编号 | 缺陷名称 | 具体位置 | 规模 | 数量 | 备注 | 标度 |
|---|---|---|---|---|---|---|---|---|---|
| | | T梁 | 23-4 | 斜向裂缝且析白 | 距23号墩0m处，右翼缘板 | 长度：0.2m，宽度：0.12mm。 | 1条 | / | 2 |

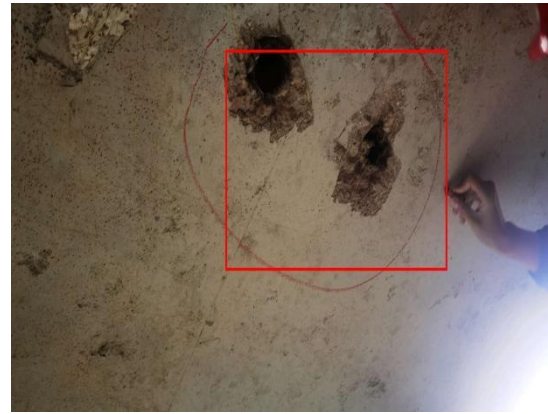
图 3-3: 建安关高架桥(上行) 1-1-6 箱梁: 距 0 号台 20m 处, 距右侧 1m 处, 梁底, 剥落; 数量: 2 处, 长度: 0.1m, 宽度: 0.1m。

综合本项目桥梁检测报告现场病害特征及运营情况，本项目桥梁混凝土表层缺陷及外露钢筋病害主要由桥梁建设期间施工缺陷或运营期间混凝土材料劣化、钢筋锈胀等引起的，且均属于混凝土表面病害。因此，本项目桥梁混凝土表层缺陷及外露钢筋病害维修处治的重点以针对缺陷部位进行修补为主。

混凝土存在蜂窝、麻面、混凝土剥落、掉角、缺损、凹陷、网裂、流白灰、孔洞等缺陷的，先凿除缺陷部位表层的松散混凝土，露出新鲜混凝土，然后用聚合物砂浆或聚合物混凝土对缺陷部位进行修补。

| 桥名 | 部件 | 部位 | 构件编号 | 缺陷名称 | 具体位置 | 规模 | 数量 | 备注 | 标度 |
|---|---|---|---|---|---|---|---|---|---|
| | | 箱梁 | 1-1-6 | 剥落 | 梁底，距0号台20m处，距右侧1m处 | 长度：0.1m，宽度：0.1m。 | 2处 | / | 2 |

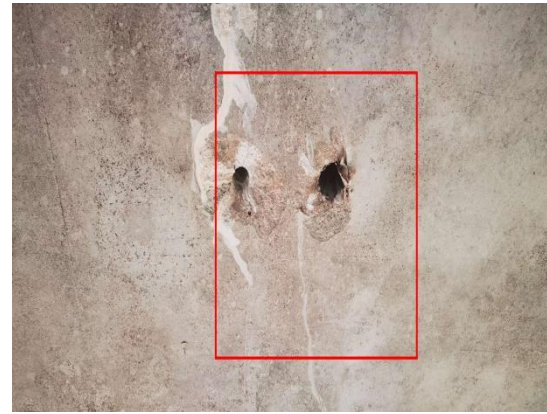
图 3-4: 建安关高架桥(上行) 4-3-8 箱梁: 距 4 号墩 58m 处, 距右侧 1m 处, 梁底, 剥落; 数量: 2 处, 长度: 0.1m, 宽度: 0.1m。

| 桥名 | 部件 | 部位 | 构件编号 | 缺陷名称 | 具体位置 | 规模 | 数量 | 备注 | 标度 |
|---|---|---|---|---|---|---|---|---|---|
| | | 箱梁 | 4-3-8 | 剥落 | 梁底，距4号墩58m处，距右侧1m处 | 长度：0.1m，宽度：0.1m。 | 2处 | / | 2 |

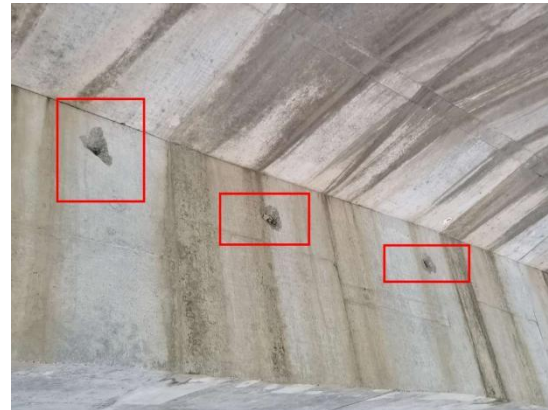
图 3-5: 九沙溪高架桥(下行) 23YFBT 梁: 距 23 号墩 18m 处, 右腹板剥落; 数量: 3 处, 长度: 0.3m, 宽度: 0.3m。

| 桥名 | 部件 | 部位 | 构件编号 | 缺陷名称 | 具体位置 | 规模 | 数量 | 备注 | 标度 |
|---|---|---|---|---|---|---|---|---|---|
| | | T梁 | 23-1 | 剥落 | 距23号墩18m处，右腹板 | 长度：0.3m，宽度：0.3m。 | 3处 | / | 2 |

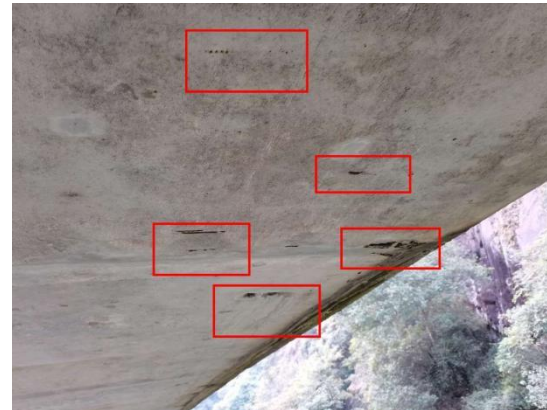
图 3-6: 建安 2#高架桥(下行) 4-3-4 箱梁: 距 3 号墩 15m 处, 距左侧 0m 处, 梁底露筋; 数量: 7 处, 长度: 0.3m。

首先凿除缺陷部位表层的松散混凝土，露出新鲜混凝土，接着用人工除锈的方法，对外露普通钢筋除锈涂刷或喷涂阻锈剂，然后将混凝土表面清理干净，涂刷或喷涂混凝土界面剂后，采用聚合物砂浆或聚合物混凝土对缺陷部位进行修补。对出现锈蚀超过 20%或锈断的钢筋，除锈后应采取同直径钢筋搭焊在原钢筋上进行补强，然后涂刷或喷涂阻锈剂。

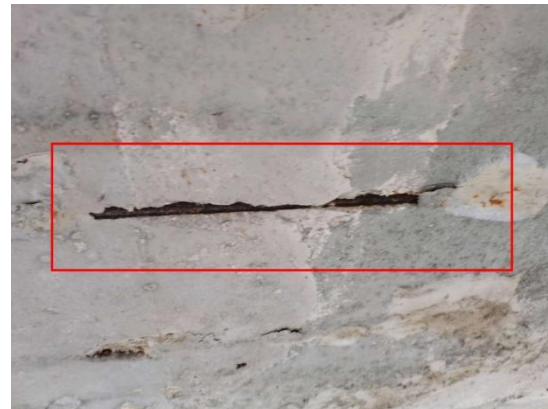
图 3-7: 建安 2#高架桥(下行) 3-2-4 箱梁: 距 2 号墩 15m 处, 距左侧 1m 处, 梁底露筋; 数量: 3 处, 长度: 0.4m。

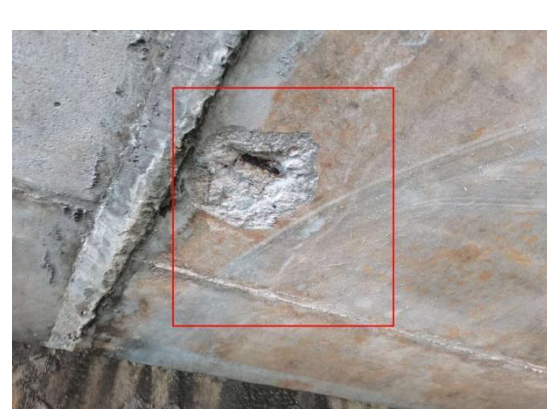
图 3-8: 溪柄特大桥(上行) 1-5 空心板: 距 0 号墩 0m 处, 板底露筋; 数量: 1 处, 长度: 0.3m。

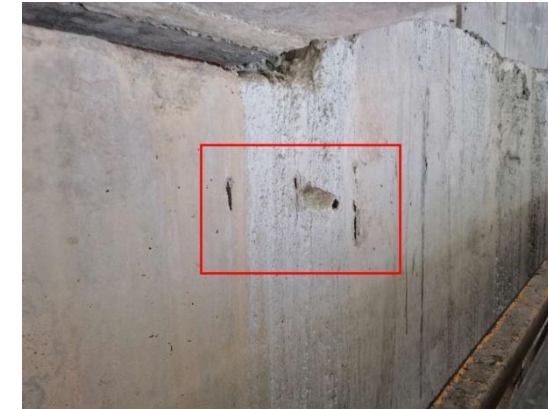
图 3-9: 建安 2#高架桥(下行) GL-L-10D 盖梁: 距右侧 5m 处, 小桩号面露筋; 数量: 3 处, 长度: 0.2m。

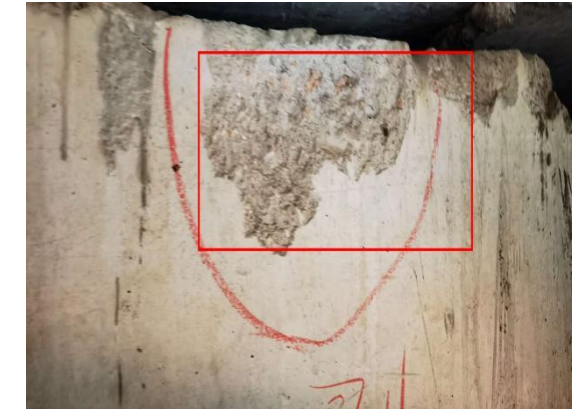
图 3-10: 九沙溪高架桥(上行) GL-16D 盖梁: 大桩号面剥落; 数量: 1 处, 长度: 0.2m, 宽度: 0.2m。

| 桥名 | 部件 | 部位 | 构件编号 | 缺陷名称 | 具体位置 | 规模 | 数量 | 备注 | 标度 |
|---|---|---|---|---|---|---|---|---|---|
| | 桥墩 | 盖梁 | GL-16D | 剥落 | 距下缘0m处，大桩号面 | 长度：0.2m，宽度：0.2m。 | 1处 | / | 2 |

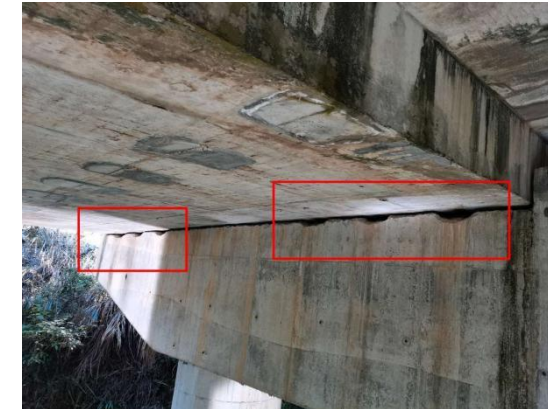
图 3-11: 九沙溪高架桥(下行) GL-27D 盖梁: 距小桩号面 0m 处, 小桩号面破损; 数量: 6 处, 长度: 0.5m, 宽度: 0.5m。

因施工时拆模时间过早或拆模时职工撬、扳、敲、击等导致缺棱掉角；模板安装规格不精确，或模板弯曲刚度差、可靠性不足、拧紧性不牢，导致边角弯曲，涨缩高低不平、毛边凸肋等。施工中或后期养护运营过程中受机械撞击宜可引起混凝土破损、掉角等病害。

| 桥名 | 部件 | 部位 | 构件编号 | 缺陷名称 | 具体位置 | 规模 | 数量 | 备注 | 标度 |
|---|---|---|---|---|---|---|---|---|---|
| | | 盖梁 | GL-27D | 破损 | 距小桩号面0m处，小桩号面 | 长度：0.5m，宽度：0.5m。 | 6处 | / | 2 |

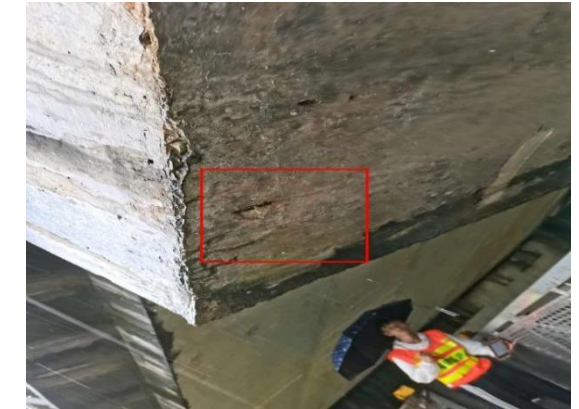
图 3-12: 溪柄特大桥(上行) GL-1D 盖梁: 距下缘 0m 处, 右侧剥落; 数量: 1 处, 长度: 0.2m, 宽度: 0.1m。

| 桥名 | 部件 | 部位 | 构件编号 | 缺陷名称 | 具体位置 | 规模 | 数量 | 备注 | 标度 |
|---|---|---|---|---|---|---|---|---|---|
| | 桥墩 | 盖梁 | GL-1D | 剥落 | 距下缘0m处，右侧 | 长度：0.2宽度：0.1m。 | 1处 | 露筋 | 2 |

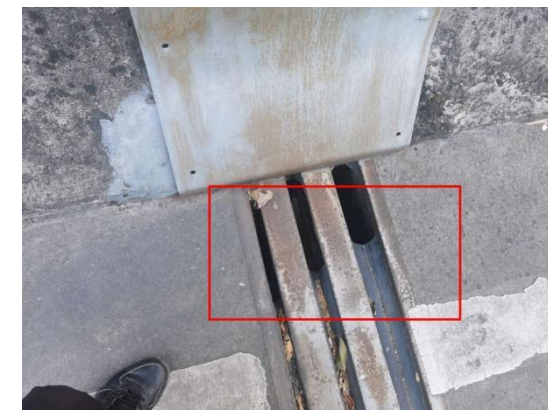
图 3-31: 建安 2#高架桥(上行) R-1f 伸缩缝:

距右侧 0m 处,伸缩缝橡胶条橡胶带老化破损; 护栏: 23 号墩顶桥面, 左侧左侧露筋; 数量:  
数量: 3 处, 长度: 0.15m, 宽度: 0.08m。 3 处, 长度: 0.2m。

| 部位 | 缺陷名称 | 单位<br>(数量1/数量2) | 数量1 | 数量2 | 处治措施 | 备注 |
|---|---|---|---|---|---|---|
| | 橡胶带老化破损 | m/处 | 78.0 | 6 | 更换橡胶带 | |

| 桥名 | 部件 | 部位 | 构件编号 | 缺陷名称 | 具体位置 | 规模 | 数量 | 备注 | 标度 |
|---|---|---|---|---|---|---|---|---|---|
| | 伸缩缝装置 | 伸缩缝 | 1f | 橡胶带老化破损 | 伸缩缝橡胶条，距右侧0m处 | 长度：0.15m，宽度：0.08m。 | 3处 | / | 2 |

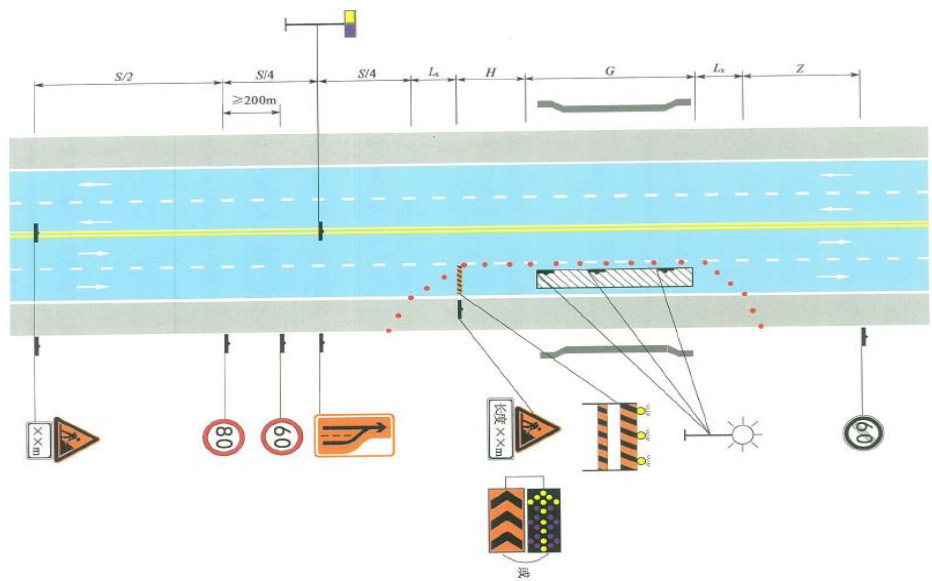
图 8-1 中、小桥桥面封闭车道养护作业

公路养护作业控制区应按警告区、上游过渡区、纵向缓冲区、工作区、下游过渡区和终止区的顺序依次布置，养护作业控制区及交通组织示例见图 8-1~8-8。

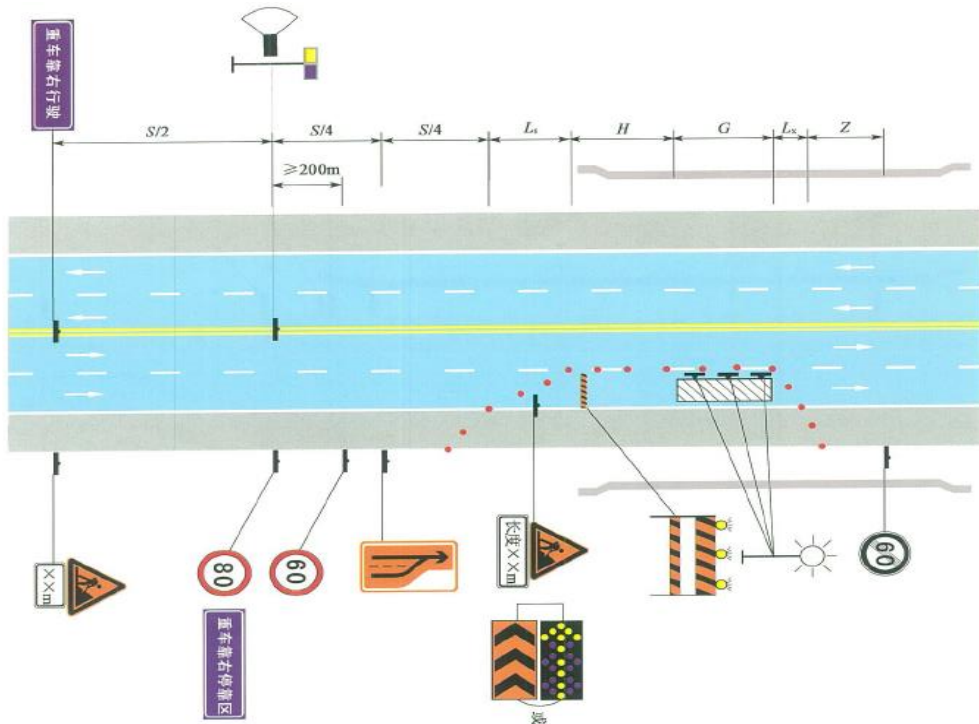
图 8-2 工作区起点距桥头小于 300m 的特大、大桥封闭车道养护作业

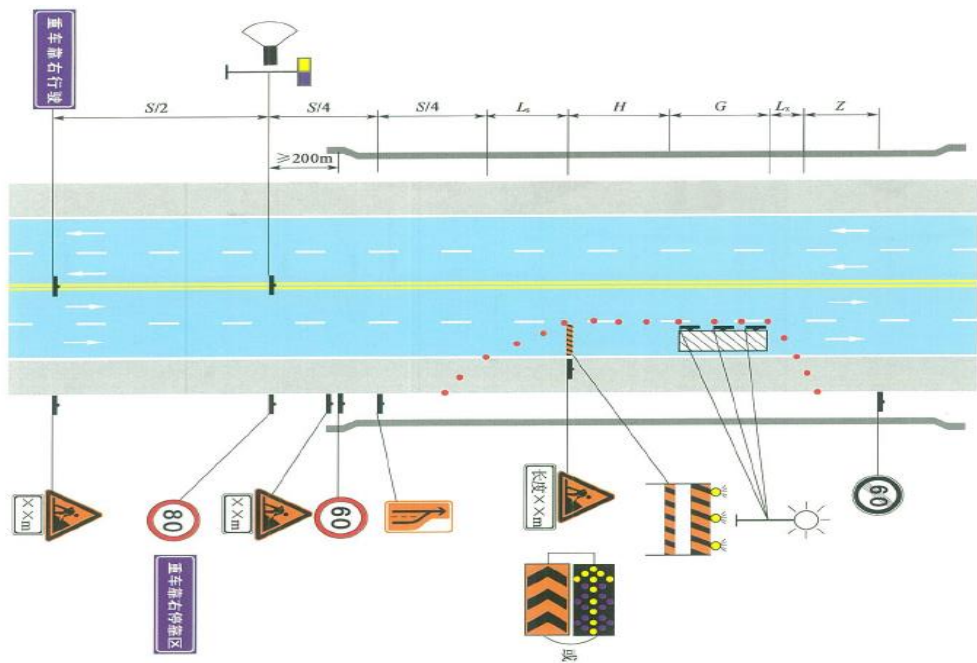
图 8-3 工作区起点距桥头大于或等于 300m 的特大、大桥封闭车道养护作业

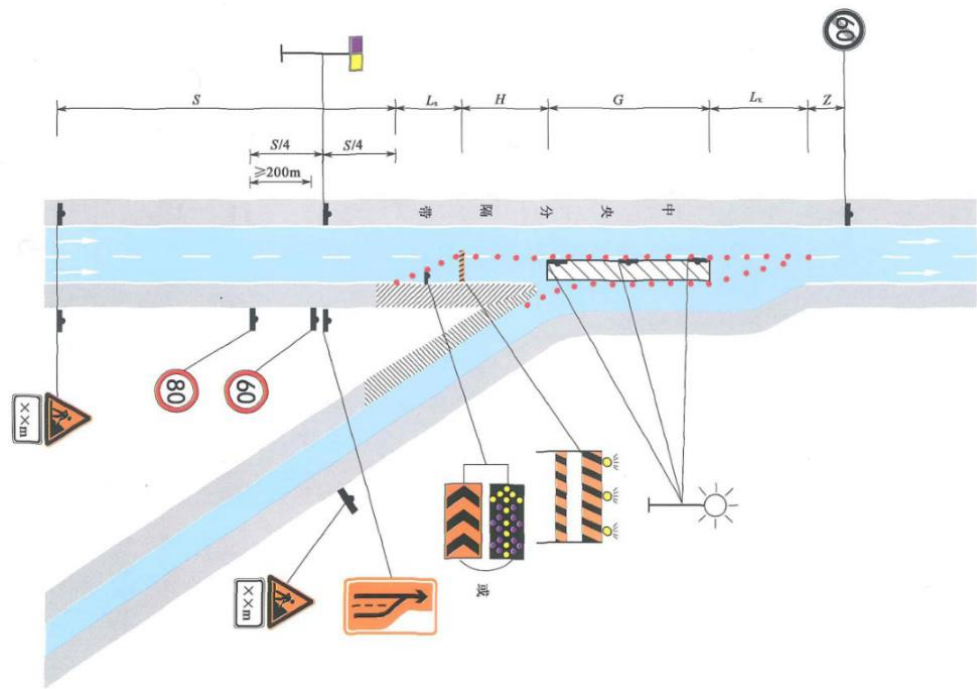
图 8-4 立交入口匝道附近封闭车道养护作业 (1)

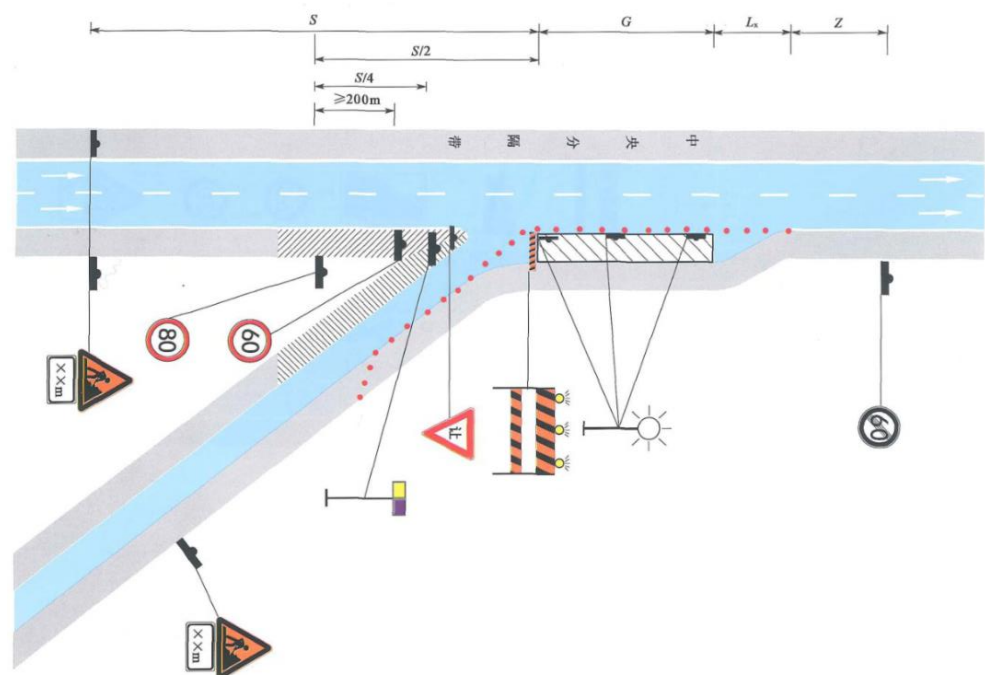
图 8-5 立交入口匝道附近封闭车道养护作业 (2)

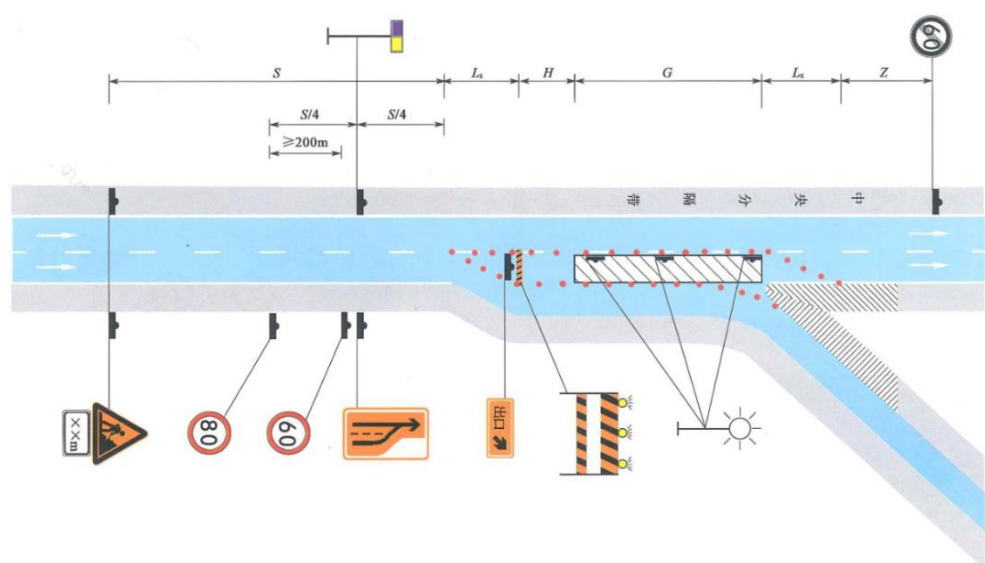
图 8-6 立交出口匝道附近封闭车道养护作业 (1)

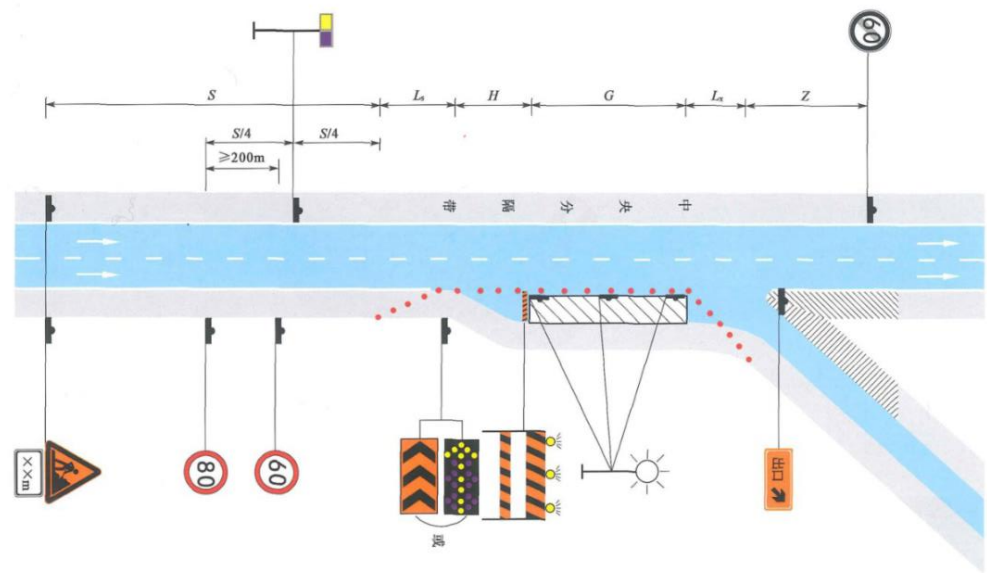
图 8-7 立交出口匝道附近封闭车道养护作业 (2)

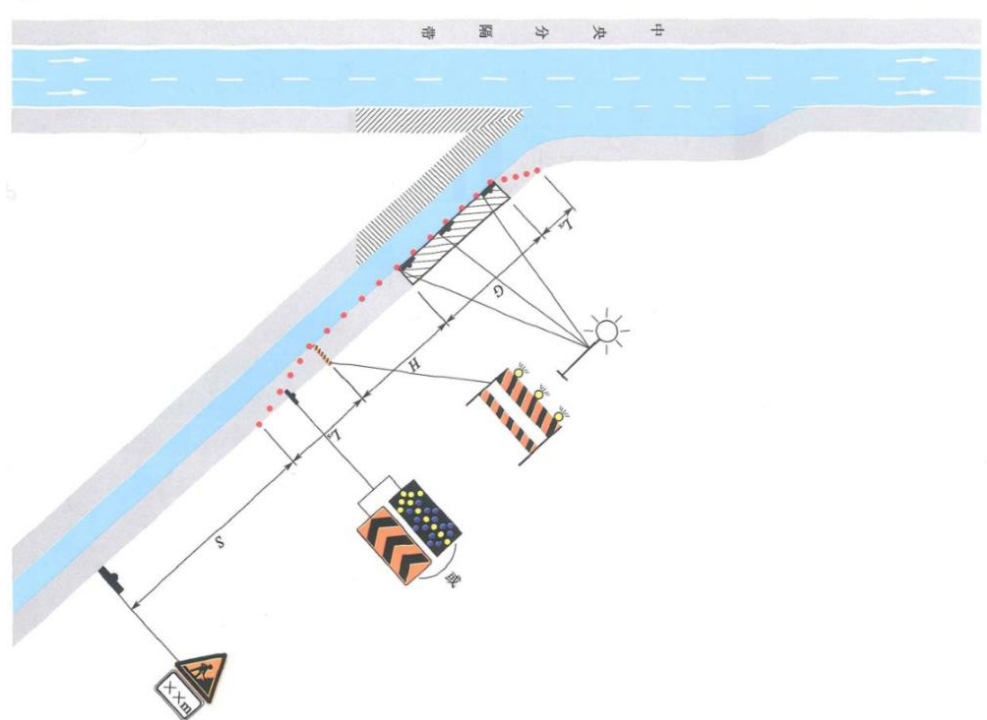
图 8-8 立交匝道单车道上封闭路肩养护作业

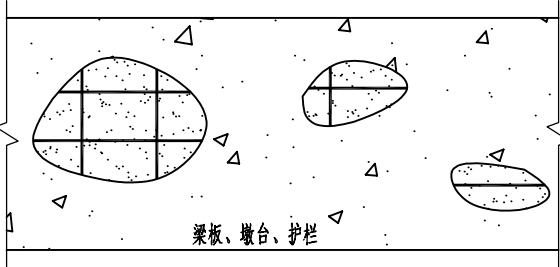
| 施工步骤 | 施工示意图 | 施工步骤说明 |
|---|---|---|
| ① | | 1、调查病害情况：<br>对梁板、墩台、护栏等部位混凝土破损、膨胀、蜂窝麻面、钢筋外露锈蚀等情况进行调查，对病害部位做出标记并记录。 |

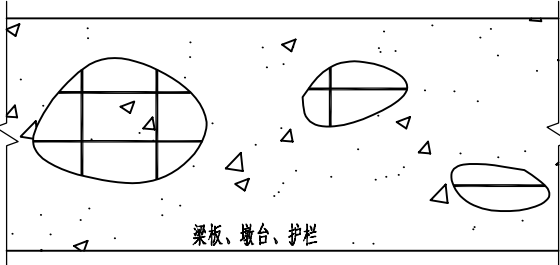
| 施工步骤 | 施工示意图 | 施工步骤说明 |
|---|---|---|
| ② | | 2、表面处理：<br>对混凝土表面破损、腐化、松散等区域周围约5cm范围内进行凿除，修补处应凿成较规则的多边形（方波形），用空压机清除表面粉尘，以保证修补效果。 |

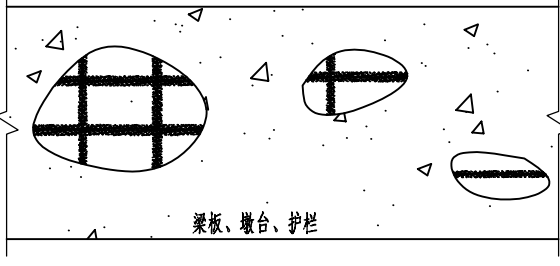
| 施工步骤 | 施工示意图 | 施工步骤说明 |
|---|---|---|
| ③ | | 3、钢筋防锈：<br>钢筋外露锈蚀的，对外露钢筋采用钢丝刷进行除锈处理，处理后在钢筋表面喷涂阻锈剂。为了提高新老混凝土之间的结合效果，在修补面上涂抹一层环氧胶液。 |

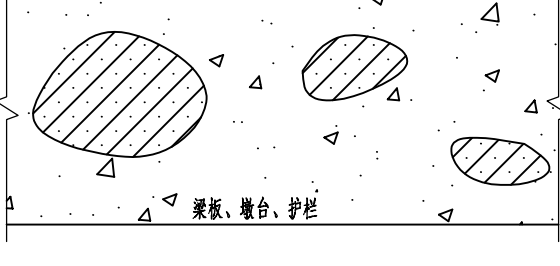
| 施工步骤 | 施工示意图 | 施工步骤说明 |
|---|---|---|
| ④ | | 4、混凝土表面修补：<br>采用聚合物砂浆或聚合物混凝土修复混凝土表面。遇空洞较大时，可考虑酌情添加细骨料。 |

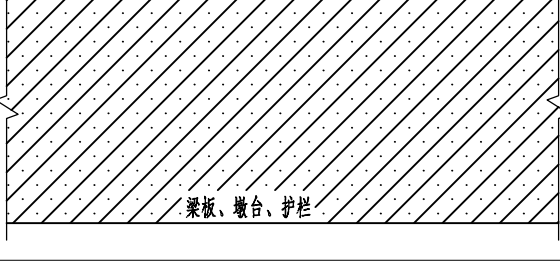
| 施工步骤 | 施工示意图 | 施工步骤说明 |
|---|---|---|
| ⑤ | | 5、表面平整：<br>待砂浆达到强度后将表面打磨平整。 |

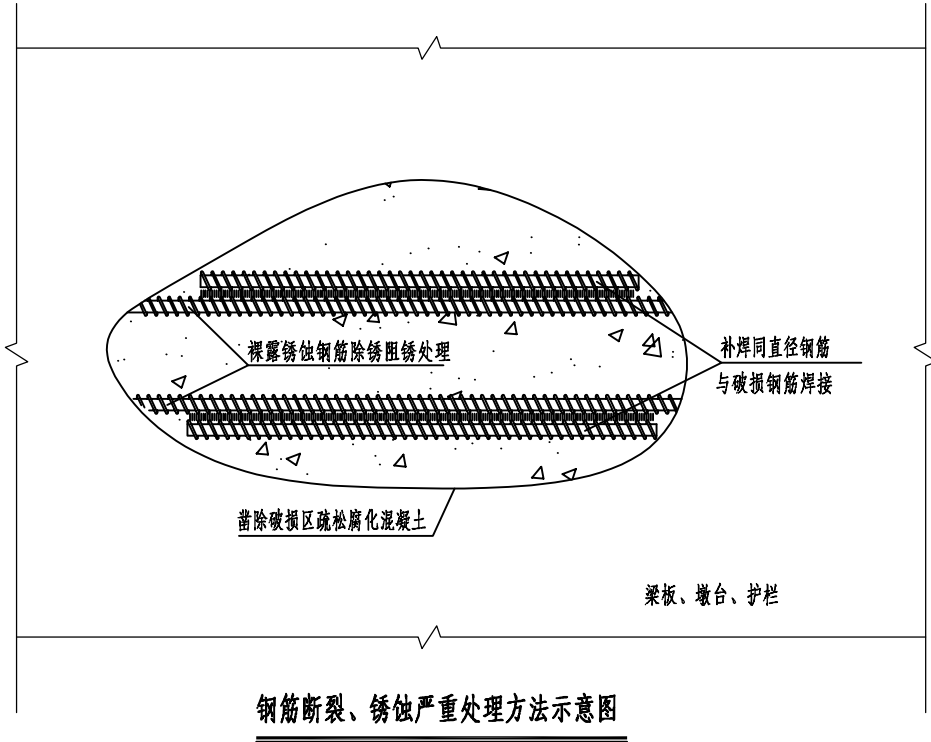
混凝土缺陷修补施工步骤示意图

- 说明：
1. 本图适用于混凝土构件破损露筋、蜂窝麻面、渗水泛碱等病害修复。
  2. 清理混凝土病害部位时注意不要损伤梁体原有钢筋（尤其是预应力筋或主筋）。
  3. 在露筋、蜂窝麻面、破损等有混凝土缺陷的地方，应将外露的钢筋表面锈蚀物清除干净，清理后在其外表面涂刷阻锈剂形成保护膜，以阻止钢筋的锈蚀。
  4. 裸露钢筋锈蚀严重的，在对原钢筋除锈阻锈处理后，补焊同直径钢筋，与破损钢筋单面焊接。
  5. 阻锈剂一般涂刷范围为按病害区周围扩大约5cm，在渗水泛碱区域阻锈剂的涂刷范围为按病害区周围扩大约50cm。
  6. 修补厚度 $<3\text{cm}$ 时，采用聚合物砂浆修补，修补厚度 $>3\text{cm}$ 时，采用聚合物混凝土修补，应满足修补后混凝土净保护层厚度不小于 $2.0\text{cm}$ 。各桥实际修补面积及修补深度以监理工程师确认后的施工实际发生量为准。
  7. 新老钢筋焊接长度应满足规范要求，单面焊不小于 $10d$ ，双面焊不小于 $5d$ 。
  8. 严格按照桥梁维修养护相关规定及要求实施。

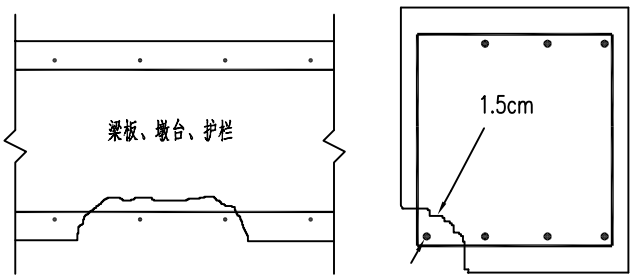
| 施工步骤 | 施工示意图 | 施工步骤说明 |
|---|---|---|
| ① | | 1、凿除钢筋锈蚀处已损坏的混凝土，使钢筋全部露出；钢筋周围至少应与混凝土保持1.5cm距离。 |

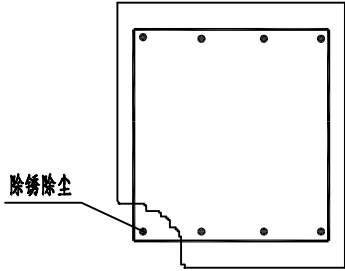
| 施工步骤 | 施工示意图 | 施工步骤说明 |
|---|---|---|
| ② | | 2、用喷砂枪或其他工具（如钢丝刷等）清除钢筋及混凝土表面上的铁锈和灰尘、浮渣。 |

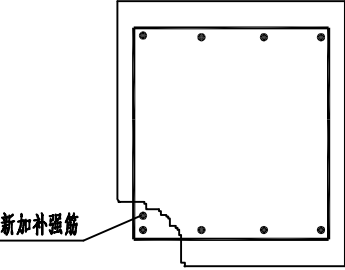
| 施工步骤 | 施工示意图 | 施工步骤说明 |
|---|---|---|
| ③ | | 3、在原钢筋上绑扎不小于原钢筋直径的补强筋，与破损钢筋单面焊接。 |

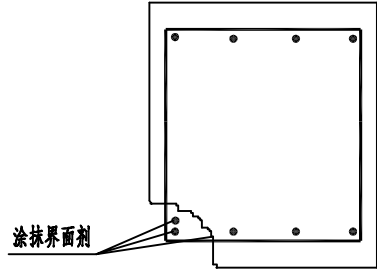
| 施工步骤 | 施工示意图 | 施工步骤说明 |
|---|---|---|
| ④ | | 4、为提高新老混凝土之间的粘结力，可在清除处理好的混凝土及钢筋上，均匀地喷涂界面剂。 |

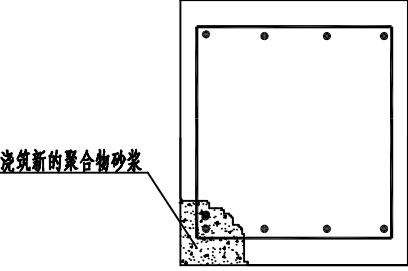
| 施工步骤 | 施工示意图 | 施工步骤说明 |
|---|---|---|
| ⑤ | | 5、浇筑新的聚合物砂浆或聚合物混凝土修复掉角。为防止混凝土表面产生中性化，应对新浇筑混凝土进行表面处理。 |

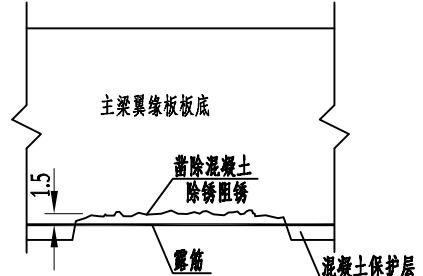
| 施工步骤 | 施工示意图 | 施工步骤说明 |
|---|---|---|
| ① | | 1、凿除钢筋锈蚀处已损坏的混凝土，使钢筋全部露出；钢筋周围至少应与混凝土保持1.5cm距离。清除钢筋及混凝土表面的铁锈、灰尘和浮渣等。<br>用喷砂枪或其他工具（如钢丝刷等）清除钢筋及混凝土表面上的铁锈和灰尘、浮渣。 |

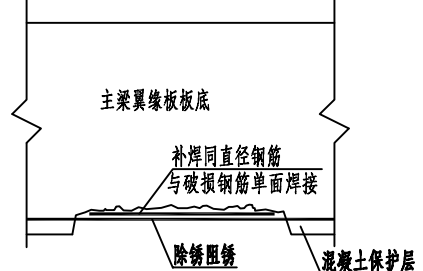
| 施工步骤 | 施工示意图 | 施工步骤说明 |
|---|---|---|
| ② | | 2、对于钢筋断裂、锈蚀严重部位，在原钢筋上绑扎不小于原钢筋直径的补强筋，与破损钢筋单面焊接。 |

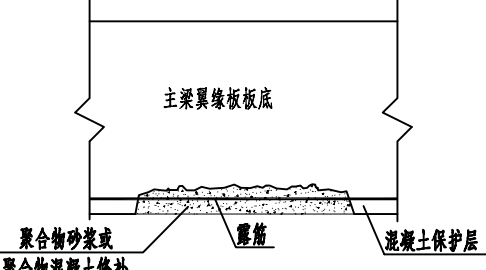
| 施工步骤 | 施工示意图 | 施工步骤说明 |
|---|---|---|
| ③ | | 3、对于露筋面积不大的可用聚合物砂浆局部修补，对于露筋面积较大的，可采用聚合物混凝土进行修补。 |
