2023 年甬莞高速公路柘荣至福安段三特桥  
二类桥维修处治工程

施 工 图 设 计

福建省高速技术咨询有限公司  
二〇二三年三月

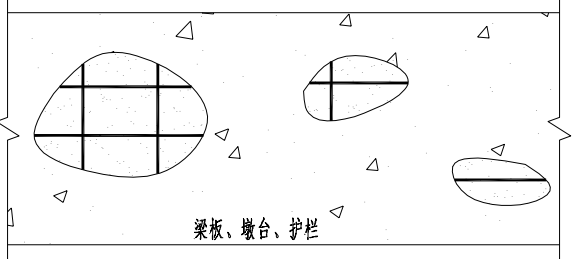
| 施工步骤 | 施 工 示 意 图 | 施工步骤说明 |
|---|---|---|
| ① | | 1、调查病害情况：<br>对梁板、墩台、护栏等部位混凝土破损、鼓胀、蜂窝麻面、钢筋外露锈蚀等情况进行调查，对病害部位做出标记并记录。 |
