# 2025 年宁上高速宁德宁武段 隧道病害处治工程

## 施工图设计

福建省高速技术咨询有限公司

二〇二五年四月

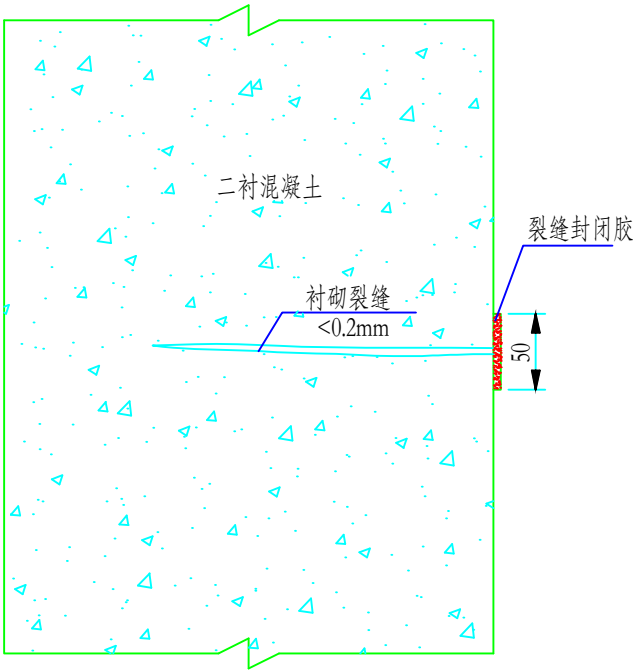
表面封闭处治设计图（R1）

(适用于w≤0.2mm的裂缝)

③ 采用裂缝封闭胶勾缝，宽度5cm，厚度2mm。
- 3、裂缝封闭胶安全性能指标应符合粘贴纤维复合材料A级胶的相关规定。

安全性能指标：抗拉强度(Mpa)≥38，拉弯强度(Mpa)≥50，抗压强度(Mpa)≥70，粘结强度(Mpa)≥2.5。
- 4、裂缝处治时，应向两端各延伸10cm，实际处治裂缝位置及数量应根据现场实际情况确定，据实计量。
- 5、本图尺寸均以毫米计。

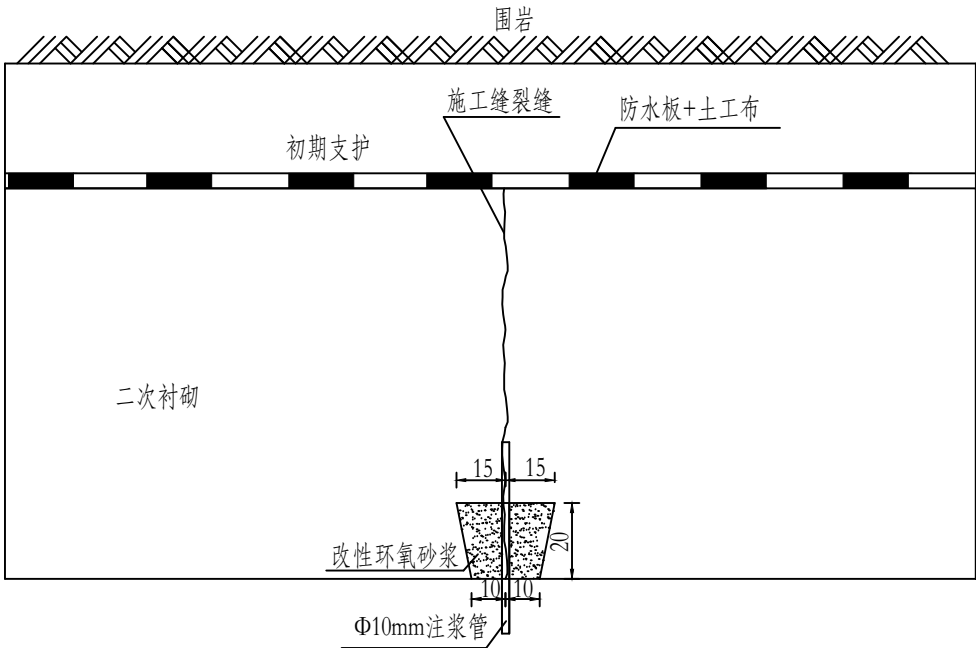
开槽埋管注浆法示意图 (R2-2)

(适用于w≥0.5mm的裂缝)

- 说明：
- 1、本图适用于隧道拱部和边墙部位衬砌裂缝(干裂缝或潮湿但不渗水的裂缝)，且宽度 $W \geq 0.5\text{mm}$ 的裂缝处治施工。
  - 2、开槽埋管注浆法适用于裂缝宽度 $W \geq 0.5\text{mm}$ 的裂缝处治，其施工工艺如下：
    - ①沿裂缝延伸方向凿上宽2cm、下宽3cm，深度2cm的倒梯形槽；
    - ②在槽里裂缝表面进行骑缝钻孔，作为注浆导向孔。沿缝钻孔，一般孔深5cm，孔径10mm，孔距50cm；
    - ③用0.2MPa以上气压的压缩空气清除裂缝、钻孔内的灰渣和浮尘；沿槽长范围内表面用丙酮进行清洗去污，并注意不得堵塞裂缝；
    - ④在骑缝孔埋设一根长10cm、直径10mm注浆钢管并使其固定；
    - ⑤然后沿槽填充环氧砂浆，确保压浆压力作用下封口密闭，且不得堵塞注浆孔和堵缝；
    - ⑥在环氧砂浆固结强度达到规范要求后，方可对注浆钢管进行注浆；在压力注浆时，应保证压浆头与注浆钢管密贴不漏气；注浆压力应严格控制，进浆通畅时压力宜控制在0.3~0.4MPa，进浆难时宜控制在0.6MPa；
    - ⑦注浆结束后，有注浆管的割掉注浆管外露部分。
  - 3、裂缝凿槽过程中，环向钢筋不能截断；
  - 4、本图尺寸均以毫米计。

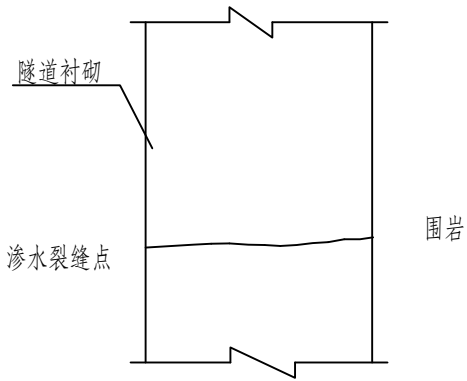
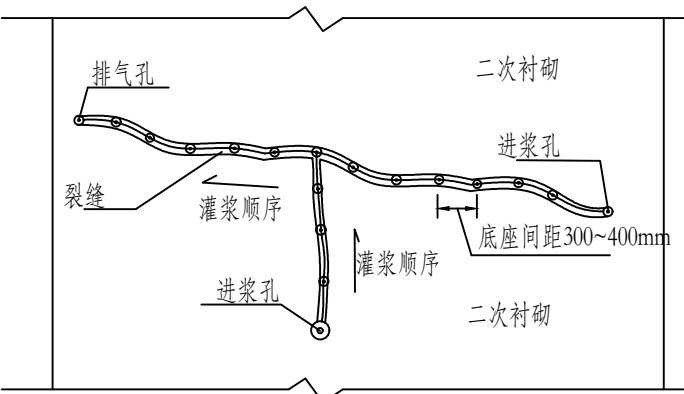
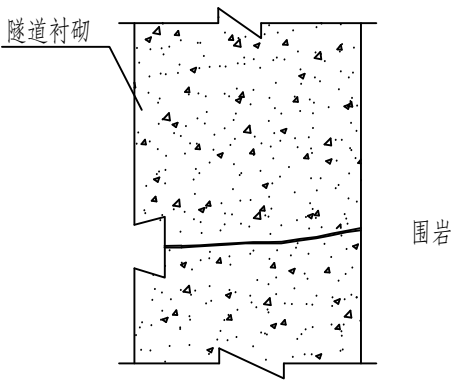
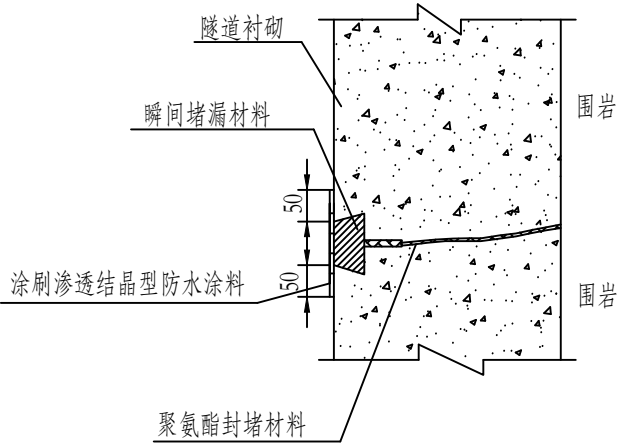
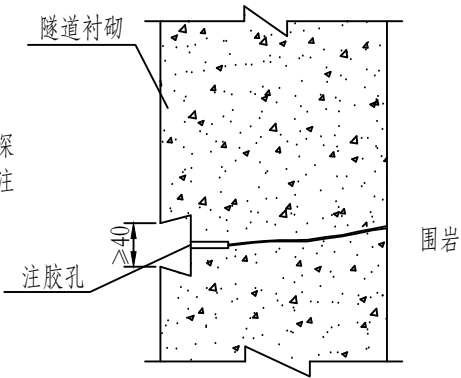
- 1、本图适用于纵向裂缝、斜向裂缝渗水的处治；
- 2、在裂缝端部、裂缝交叉处和裂缝较宽处设置注浆底座，每条裂缝至少须各有一个进浆孔和排气孔。
- 3、灌浆顺序由下到上，由一端向另一端依次连续进行。
- 4、最终在裂缝开槽两侧各5cm范围内土涂刷渗透结晶型防水涂料。
- 5、本图尺寸均以毫米为单位；

步骤1：对渗水裂缝进行测量与记录，并沿裂缝将混凝土表面清除干净，清除范围为裂缝两侧均不小于5cm。

步骤4：采用瞬间堵水材料填槽，通过注浆钢管压注水溶性聚氨酯浆液。

步骤2：沿裂缝切出外宽50mm，内宽60mm，深50mm的倒梯形槽，倒梯形槽的长度延裂缝长度方向向两端各延伸10cm。

步骤5：注浆结束后切除外露注浆钢管，用瞬间堵漏材料填充注浆孔并抹平，然后在表面涂刷高效防水涂料。

步骤3：在槽里裂缝表面进行骑缝钻孔，作为注浆导向孔。沿缝钻孔，一般孔深5cm，孔径10mm，孔距30~40cm，吹孔及清理缝隙内残留物，预埋注浆钢管，注浆钢管长12cm。

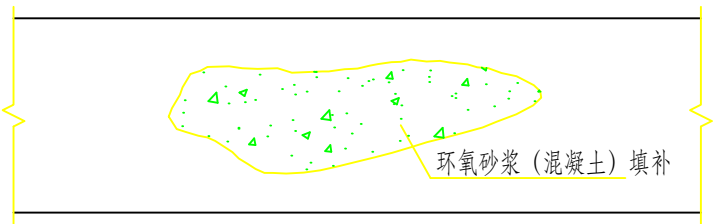
对于病害深度小等于2.0cm的浅表面剥落混凝土病害，用环氧砂浆修补。

第一步：凿除剥落处表面疏松层，露出坚硬混凝土，凿毛，用清水进行刷洗至表面无浮渣、粉层、油污后，涂刷阻锈剂。

第二步：为了提高新老混凝土之间的结合效果，在修补面上涂抹一层环氧胶液。

第三步：用环氧砂浆或环氧混凝土局部修补，并将接缝表面抹平。

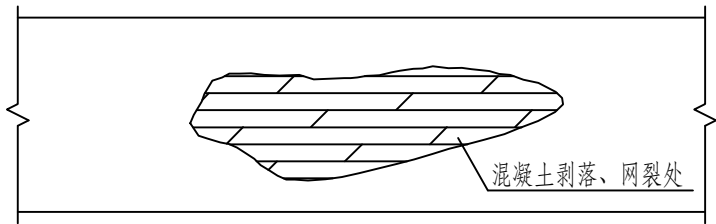
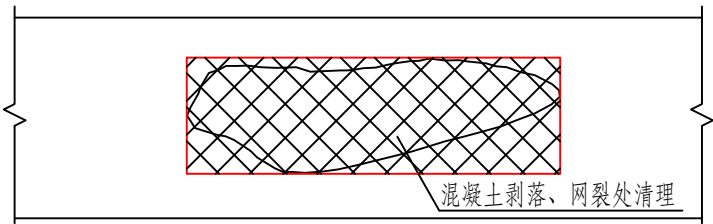
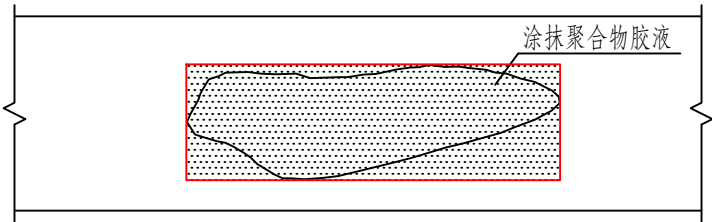
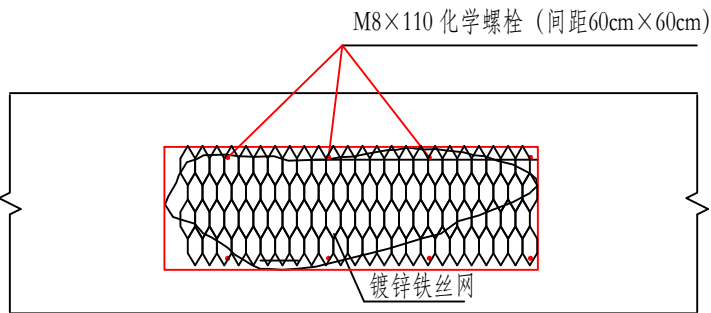
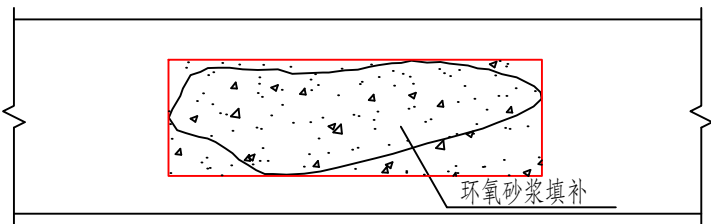
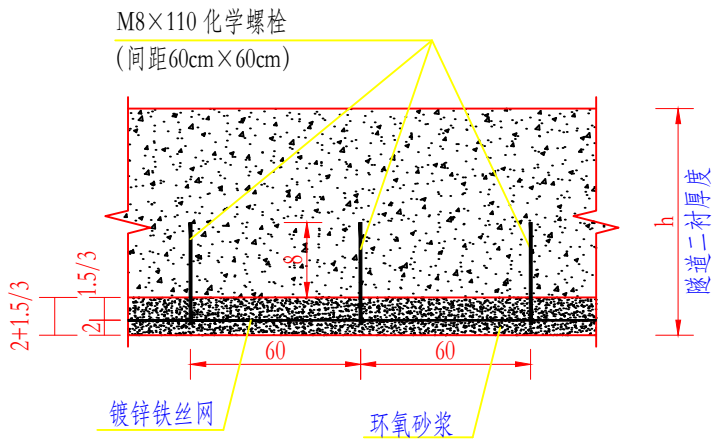
断面示意图

- 1、本图适用于隧道衬砌混凝土剥落、网裂（2cm< 损伤厚度≤5cm）病害修复。  
2、施工工艺如下：

第一步：凿除剥落、网裂处表面疏松层，露出新鲜混凝土，凿毛，用清水进行刷洗至表面无浮渣、粉层、油污。无浮渣、粉层、油污后，涂刷阻锈剂。

第二步：为了提高新老混凝土之间的结合效果，在修补面上涂抹一层聚合物胶液。

第三步：布置镀锌铁丝网，采用化学锚栓固定。

第四步：用环氧砂浆局部修补，并将接缝表面抹平。

对浅表面的剥落、网裂混凝土病害，处治设计采用环氧砂浆修补。面积较小时，可采用人工涂抹法进行修补；面积较大时，可采用喷射法进行修补。

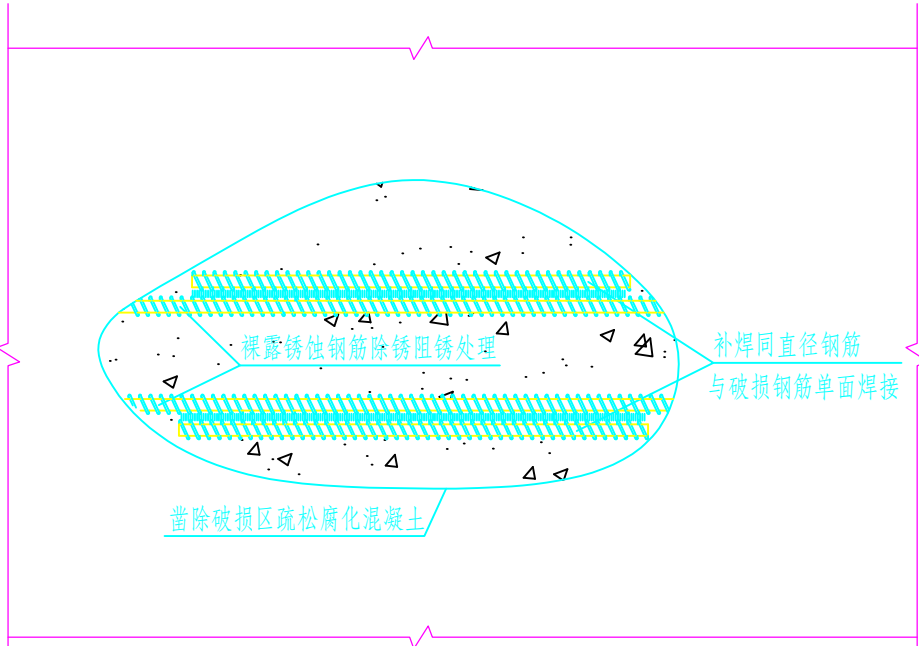
钢筋断裂、锈蚀严重处理方法示意图

1. 本图适用于隧道二衬钢筋锈胀、钢筋外露病害修复。
2. 清理混凝土病害部位时注意不要损伤原有钢筋。
3. 钢筋锈胀表面混凝土凿除深度暂按2cm控制，实际凿除深度可按现场实际情况进行合理调整。
4. 在露筋、蜂窝麻面、破损等有混凝土缺陷的地方，应将外露的钢筋表面锈蚀物清理干净，清理后在其外表面涂刷阻锈剂形成保护膜，以阻止钢筋的锈蚀。
5. 裸露钢筋锈蚀严重的，在对原钢筋除锈阻锈处理后，补焊同直径钢筋，与破损钢筋单面焊接。
6. 阻锈剂一般涂刷范围为按病害区周围扩大约5cm，在渗水泛碱区域阻锈剂的涂刷范围为按病害区周围扩大约50cm。
7. 严格按照隧道维护养护相关规定及要求实施。

| 施工步骤 | 施工示意图 | 施工步骤说明 |
|---|---|---|
| ① | | 1、调查病害情况：<br>对洞壁衬砌混凝土破损、钢筋外露锈蚀等情况进行调查，对病害部位做出标记并记录。 |
| ② | | 2、表面处理：<br>对混凝土表面破损、腐化、松散等区域周围约5cm范围内进行凿除，修补处应凿成较规则的多边形（方波形），用空压机清除表面粉尘，以保证修补效果。 |
| ③ | | 3、钢筋防锈：<br>钢筋外露锈蚀的，对外露钢筋采用钢丝刷进行除锈处理，处理后在钢筋表面喷涂阻锈剂。在修补面上涂抹一层界面剂。 |
| ④ | | 4、混凝土表面修补：<br>采用环氧砂浆修复混凝土表面。遇空洞较大时，可考虑酌情添加细骨料。 |
| ⑤ | | 5、表面平整：<br>待砂浆达到强度后将表面打磨平整。 |
