# 2025 年沈海高速宁德福宁段 隧道病害处治工程

## 施工图设计

福建省高速技术咨询有限公司

二〇二五年四月

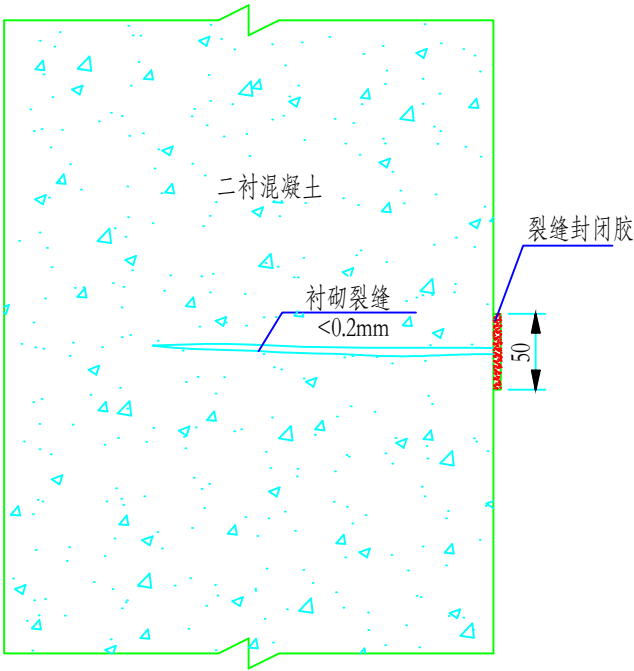
表面封闭处治设计图（R1）

(适用于w≤0.2mm的裂缝)

③ 采用裂缝封闭胶勾缝，宽度5cm，厚度2mm。
- 3、裂缝封闭胶安全性能指标应符合粘贴纤维复合材料A级胶的相关规定。

安全性能指标：抗拉强度(Mpa)≥38，拉弯强度(Mpa)≥50，抗压强度(Mpa)≥70，粘结强度(Mpa)≥2.5。
- 4、裂缝处治时，应向两端各延伸10cm，实际处治裂缝位置及数量应根据现场实际情况确定，据实计量。
- 5、本图尺寸均以毫米计。

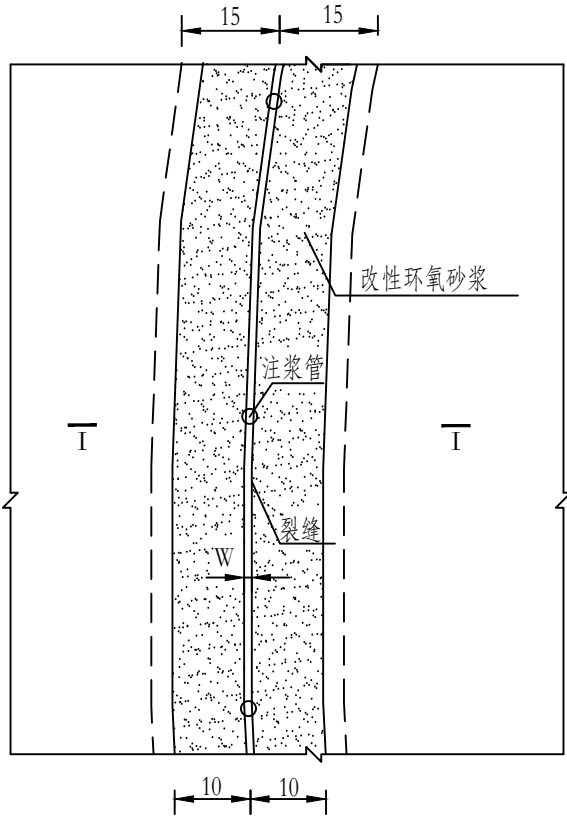
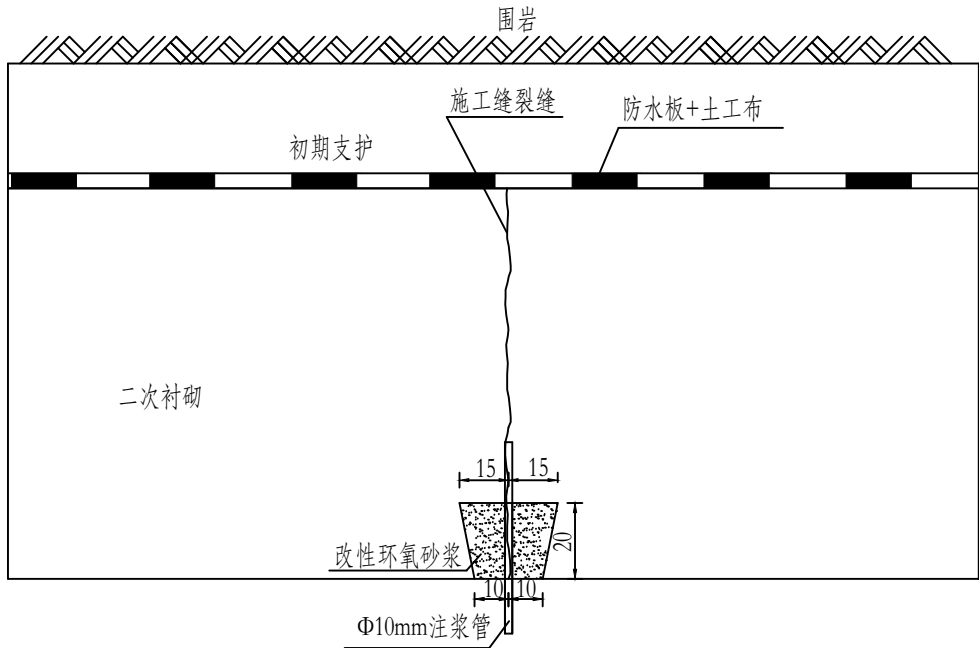
开槽埋管注浆法示意图 (R2-2)

(适用于 $w \geq 0.5\text{mm}$ 的裂缝)

- 1、本图适用于隧道拱部和边墙部位衬砌裂缝(干裂缝或潮湿但不渗水的裂缝)，且宽度 $W \geq 0.5\text{mm}$ 的裂缝处治施工。
- 2、开槽埋管注浆法适用于裂缝宽度 $W \geq 0.5\text{mm}$ 的裂缝处治，其施工工艺如下：
  - ①沿裂缝延伸方向凿上宽2cm、下宽3cm，深度2cm的倒梯形槽；
  - ②在槽里裂缝表面进行骑缝钻孔，作为注浆导向孔。沿缝钻孔，一般孔深5cm，孔径10mm，孔距50cm；
  - ③用0.2MPa以上气压的压缩空气清除裂缝、钻孔内的灰渣和浮尘；沿槽长范围内表面用丙酮进行清洗去污，并注意不得堵塞裂缝；
  - ④在骑缝孔埋设一根长10cm、直径10mm注浆钢管并使其固定；
  - ⑤然后沿槽填充环氧砂浆，确保压浆压力作用下封口密闭，且不得堵塞注浆孔和堵缝；
  - ⑥在环氧砂浆固结强度达到规范要求后，方可对注浆钢管进行注浆；在压力注浆时，应保证压浆头与注浆钢管密贴不漏气；注浆压力应严格控制，进浆通畅时压力宜控制在0.3~0.4MPa，进浆难时宜控制在0.6MPa；
  - ⑦注浆结束后，有注浆管的割掉注浆管外露部分。
- 3、裂缝凿槽过程中，环向钢筋不能截断；
- 4、本图尺寸均以毫米计。

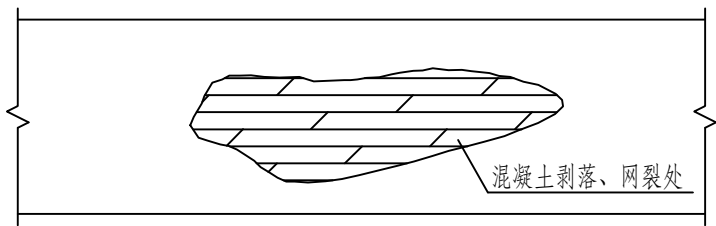
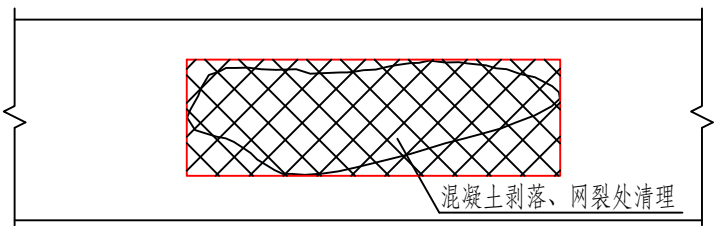
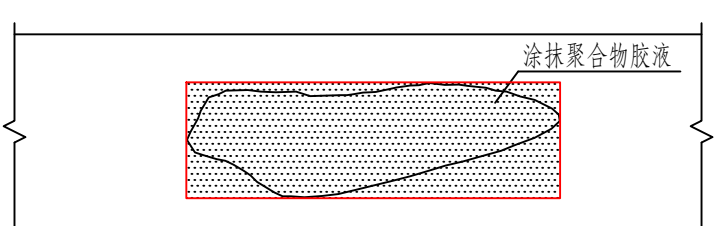
- 1、本图适用于隧道衬砌混凝土剥落、网裂（2cm< 损伤厚度≤5cm）病害修复。
- 2、施工工艺如下：

第一步：凿除剥落、网裂处表面疏松层，露出新鲜混凝土，凿毛，用清水进行刷洗至表面无浮渣、粉层、油污。无浮渣、粉层、油污后，涂刷阻锈剂。

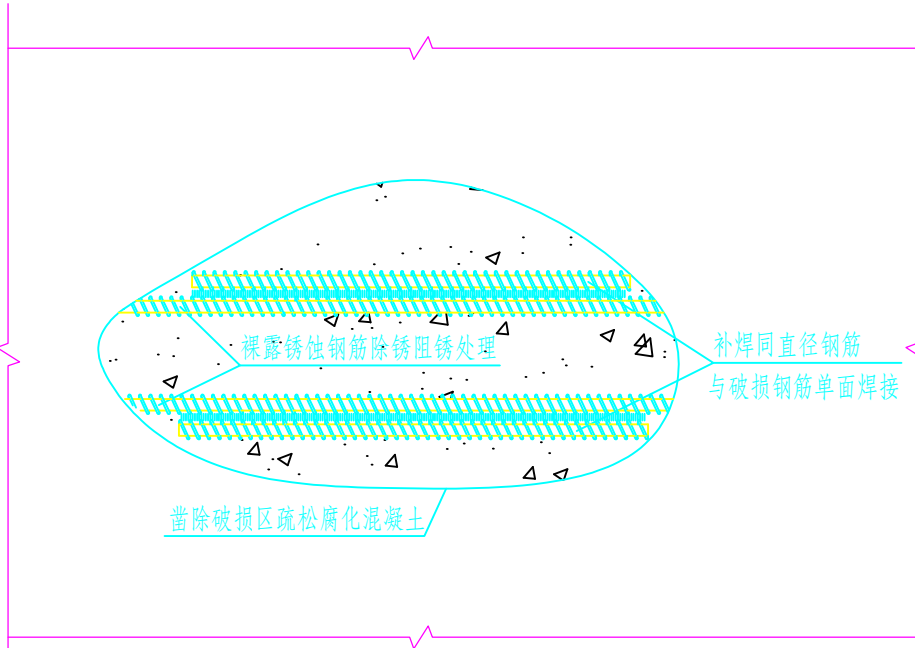
钢筋断裂、锈蚀严重处理方法示意图

1. 本图适用于隧道二衬钢筋锈胀、钢筋外露病害修复。
2. 清理混凝土病害部位时注意不要损伤原有钢筋。
3. 钢筋锈胀表面混凝土凿除深度暂按2cm控制，实际凿除深度可按现场实际情况进行合理调整。
4. 在露筋、蜂窝麻面、破损等有混凝土缺陷的地方，应将外露的钢筋表面锈蚀物清理干净，清理后在其外表面涂刷阻锈剂形成保护膜，以阻止钢筋的锈蚀。
5. 裸露钢筋锈蚀严重的，在对原钢筋除锈阻锈处理后，补焊同直径钢筋，与破损钢筋单面焊接。
6. 阻锈剂一般涂刷范围为按病害区周围扩大约5cm，在渗水泛碱区域阻锈剂的涂刷范围为按病害区周围扩大约50cm。
7. 严格按照隧道维护养护相关规定及要求实施。

| 施工步骤 | 施工示意图 | 施工步骤说明 |
|---|---|---|
| ① | | 1、调查病害情况：<br>对洞壁衬砌混凝土破损、钢筋外露锈蚀等情况进行调查，对病害部位做出标记并记录。 |
| ② | | 2、表面处理：<br>对混凝土表面破损、腐化、松散等区域周围约5cm范围内进行凿除，修补处应凿成较规则的多边形（方波形），用空压机清除表面粉尘，以保证修补效果。 |
| ③ | | 3、钢筋防锈：<br>钢筋外露锈蚀的，对外露钢筋采用钢丝刷进行除锈处理，处理后在钢筋表面喷涂阻锈剂。在修补面上涂抹一层界面剂。 |
| ④ | | 4、混凝土表面修补：<br>采用环氧砂浆修复混凝土表面。遇空洞较大时，可考虑酌情添加细骨料。 |
| ⑤ | | 5、表面平整：<br>待砂浆达到强度后将表面打磨平整。 |
