# 2025 年泉南高速公路泉州泉三段 隧道病害处治工程

## 施工图设计

二〇二五年三月

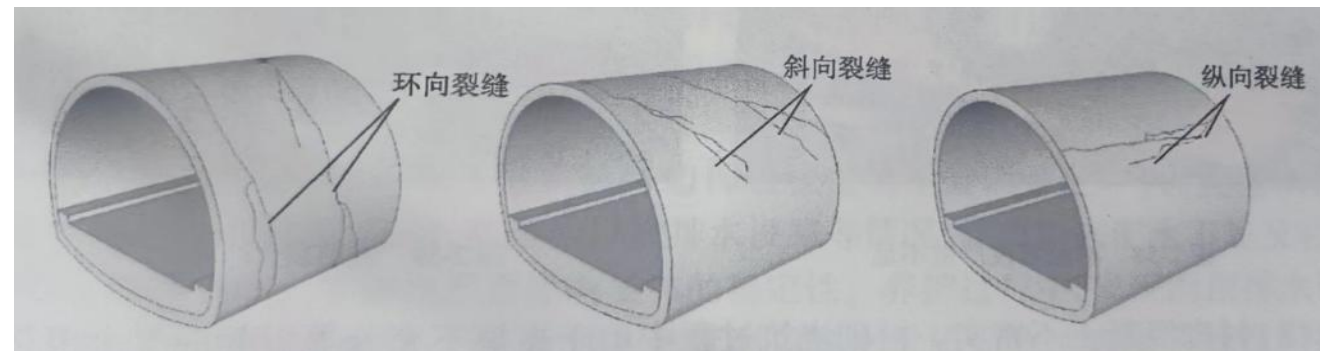
图 4-1 裂缝形态

按照衬砌裂缝形态可将衬砌裂缝分为环向裂缝、斜向裂缝及纵向裂缝，如下图所示。一般来讲，衬砌纵向裂缝对结构安全影响最大，斜向裂缝次之。环向裂缝（横缝）相对较小。

以上是几种常见的裂缝形态，工程中有时是一种裂缝单独出现，有时是几种裂缝同时出现。一般根据裂缝产生的部位、形状和方向，并结合工程地质、水文条件初步分析衬砌结构的受力状态。通常，浅层裂缝对结构承载力影响不大，贯穿性裂缝会使结构承载力急剧下降，大面积交叉裂缝往往会导致衬砌结构突然垮塌、失稳而产生严重后果。

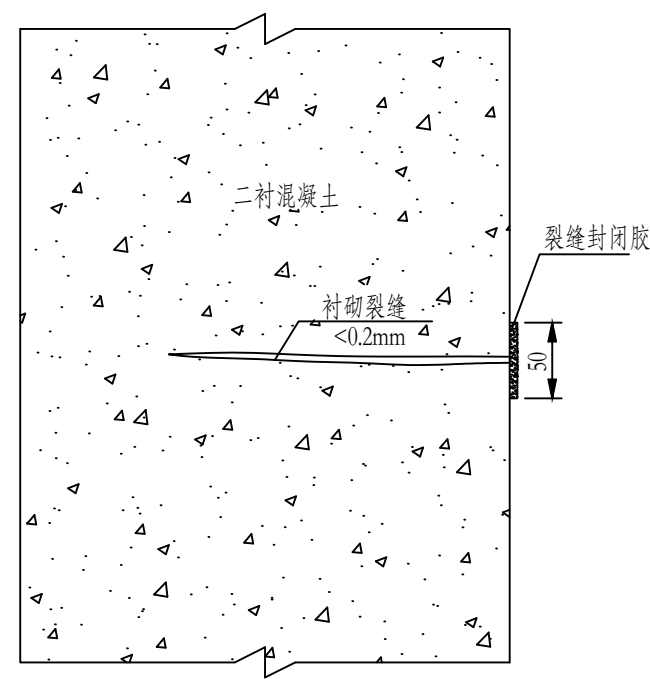
表面封闭处治设计图（R1）

（适用于w≤0.2mm的裂缝）

- 说明：
- 1、本图适用于隧道拱部和边墙部位衬砌裂缝(干裂缝或潮湿但不渗水的裂缝)，且裂缝缝宽不超过0.2mm的裂缝处治施工。
  - 2、表面封闭法适用于裂缝宽度 $w\leq 0.2\text{mm}$ 的裂缝处治。其施工工艺如下：
    - ① 观察裂缝宽度，确定裂缝长度。
    - ② 基层处理：清除裂缝表面的灰尘、油污。用钢丝刷及压缩空气将碎屑粉尘清除干净。清除宽度为裂缝左右两侧各5cm左右。
    - ③ 采用裂缝封闭胶勾缝，宽度5cm，厚度2mm。
  - 3、裂缝封闭胶安全性能指标应符合粘贴纤维复合材料A级胶的相关规定。  
安全性能指标：抗拉强度(Mpa)≥38，拉弯强度(Mpa)≥50，抗压强度(Mpa)≥70，粘结强度(Mpa)≥2.5。
  - 4、裂缝处治时，应向两端各延伸10cm，实际处治裂缝位置及数量应根据现场实际情况确定，据实计量。
  - 5、本图尺寸均以毫米计。

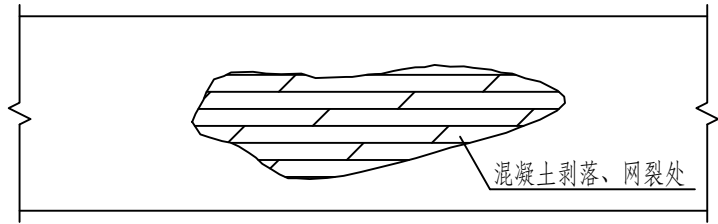
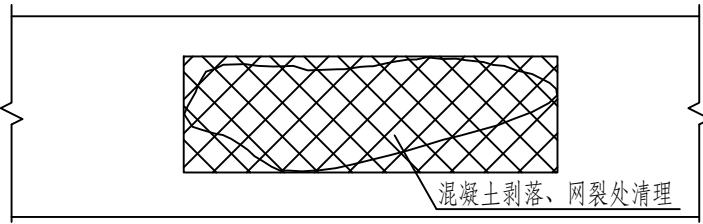
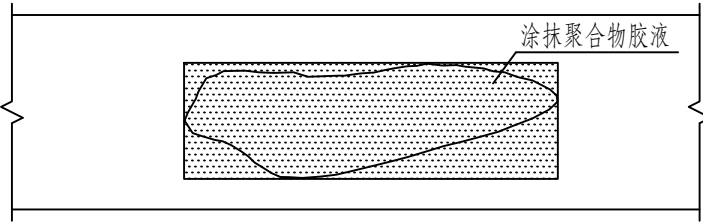
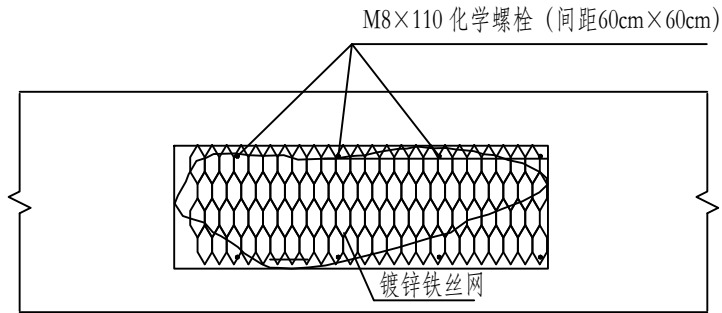
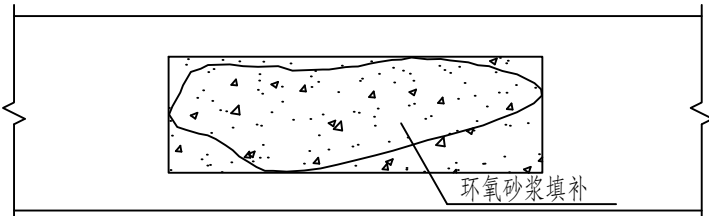
混凝土剥落、网裂处治示意图

1、本图适用于隧道衬砌混凝土剥落、网裂（2cm＜损伤厚度≤5cm）病害修复。

第三步：布置镀锌铁丝网，采用化学锚栓固定。

第四步：用环氧砂浆局部修补，并将接缝表面抹平。

1) 网裂区域混凝土表面清理

(1)对混凝土破损部位采用人工凿除法、气动工具凿除法或高速射水法将该处松散、破损、污损的混凝土清除干净，确保凿除至新鲜混凝土面（用锤子锤击，声音响亮），同时应注意保证该部位无油污、油脂、蜡状物、灰尘以及附着物等物质。表面凿除深度按3.5或5cm考虑。(2)将加固区域结构表面擦拭干净。(3)严格按照隧道维修养护相关规定及要求实施。(4)清理混凝土病害部位时，若衬砌属于钢筋砼段落的，注意不要损伤衬砌原有钢筋。

对浅表面的剥落、网裂混凝土病害，处治设计采用环氧砂浆修补。面积较小时，可采用人工涂抹法进行修补；面积较大时，可采用喷射法进行修补。

喷射砂浆时应分段、分片由下而上顺序进行，每次作业纵向长度不宜超过6m，变形缝位置应与原衬砌一致。喷射砂浆施工应采用湿喷工艺，应分层喷射，喷射前工作面应冲洗干净并保持湿润。对超喷或欠喷部位应进行刮除或补喷，与周边衬砌混凝土连接圆顺。

3、砼剥落、网裂病害修复后，用经颜色调配的腻子胶修补表面以修饰修补痕迹。
