# 2023 年溧宁高速公路福寿段三特桥二类桥 维修处治工程

## 施 工 图 设 计

福建省高速技术咨询有限公司  
二〇二三年三月

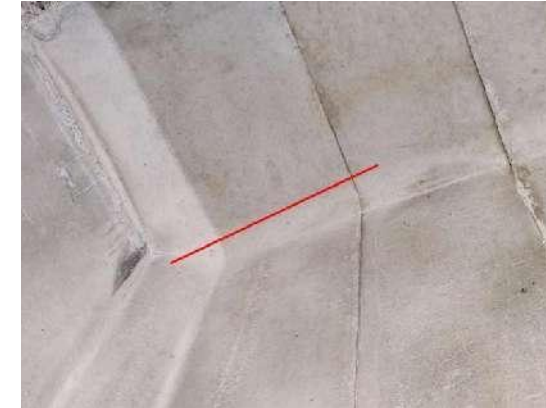
图 3-1：南奥特大桥右幅 R-3-3T 梁：距 3 号墩 0m 处，左翼缘板纵向裂缝；数量：1 条，长度：0.5m，宽度：0.13mm。

- (1) 当裂缝宽度 $<0.15\text{mm}$ 时，其对结构内部钢筋锈蚀的影响较小，采用表面封闭法进行封闭；
- (2) 当裂缝宽度 $\geq 0.15\text{mm}$ 时，其对结构内部钢筋锈蚀有一定影响，采用压力灌注法进行处治。

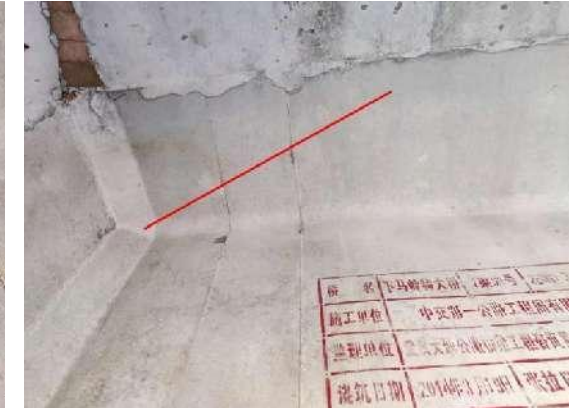
图 3-2：南奥特大桥右幅 R-4-3T 梁：距 4 号墩 0m 处，左翼缘板斜向裂缝；数量：1 条，长度：1.3m，宽度：0.13mm。

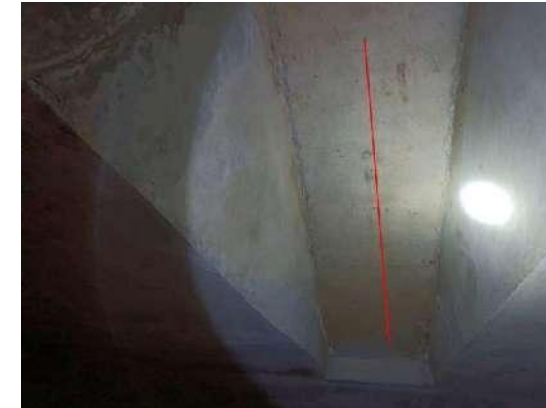
图 3-3：西浦大桥左幅 L-1-1-12 箱梁：距右侧 4m 处，梁顶纵向裂缝；数量：1 条，长度：2m，宽度：0.13mm。

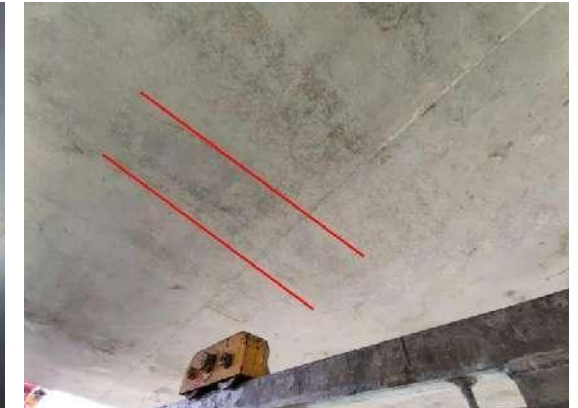
图 3-4：西浦大桥左幅 L-2-2-13 箱梁：距右侧 2m 处，梁底纵向裂缝；数量：2 条，长度：0.8m，宽度：0.13mm。

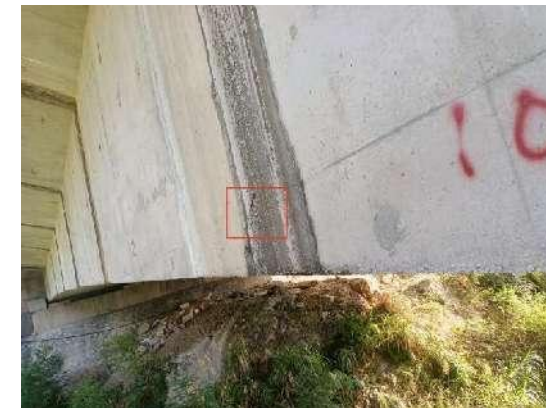
图 3-5：西浦大桥右幅 R-1-1-10 箱梁：右腹板露筋；数量：1 处，长度：0.1m。

首先凿除缺陷部位表层的松散混凝土，露出新鲜混凝土，接着用人工除锈的方法，对外露普通钢筋除锈涂刷或喷涂阻锈剂，然后将混凝土表面清理干净，涂刷或喷涂混凝土界面剂后，采用聚合物砂浆或聚合物混凝土对缺陷部位进行修补。对出现锈蚀超过 20%或锈断的钢筋，除锈后应采取同直径钢筋搭焊在原钢筋上进行补强，然后涂刷或喷涂阻锈剂。

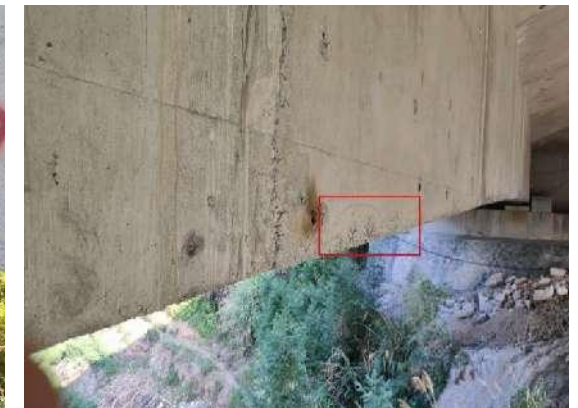
图 3-6：西浦大桥右幅 左幅 R-1-1-12 箱梁：距下缘 0m 处，右腹板蜂窝、麻面；数量：1 处，长度：0.3m，宽度：0.1m。

蜂窝是混凝土表面无水泥砂浆，露出石子的深度大于 5mm 但小于保护层的蜂窝状缺陷，主要是配合比不准确、浆少石子多、搅拌不匀、浇筑方法不当、振捣不合理、砂浆与石子分离或模板严重漏浆等因素导致。

混凝土存在蜂窝、麻面、混凝土剥落、掉角、缺损、凹陷、网裂、流白灰、孔洞等缺陷的，先凿除缺陷部位表层的松散混凝土，露出新鲜混凝土，然后用聚合物砂浆或聚合物混凝土对缺陷部位进行修补。

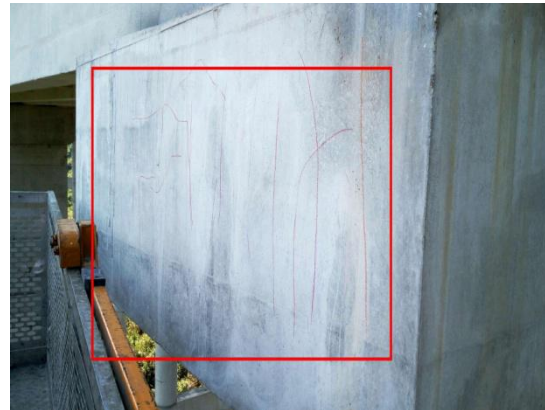
图 3-7: 西浦大桥左幅 GL-L-5D 盖梁: 左侧网状裂缝; 数量: 1 条, 长度: 2m, 宽度: 1mm。

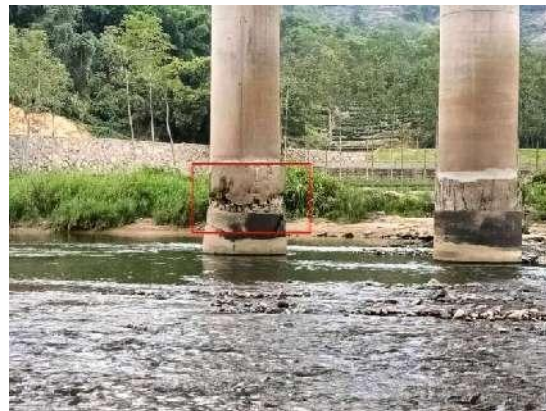
图 3-9: 武曲特大桥右幅 DS-R-15-1D 墩身: 距下缘 1m 处, 大桩号面剥落露筋; 数量: 1 处, 长度: 1.5m, 宽度: 0.4m。

武曲特大桥右幅 DS-R-15-1D 墩身，距下缘 1m 处，大桩号面剥落露筋；面积 0.6m<sup>2</sup>，剥落面积较大。而武曲特大桥右幅 DS-R-15-2D 墩身完好，并没有明显病害。经过与 DS-R-15-12D 墩身对比，结合现场情况，表明 DS-R-15-1D 墩身由于施工原因造成的质量问题，或者由于保护层厚度较薄，在水流冲刷下，导致剥落。

对武曲特大桥右幅 15-1#墩身底部大面积剥落病害采用混凝土缺陷修复进行处治，并对修复后的墩柱加强观察，观察剥落病害是否再次发生。

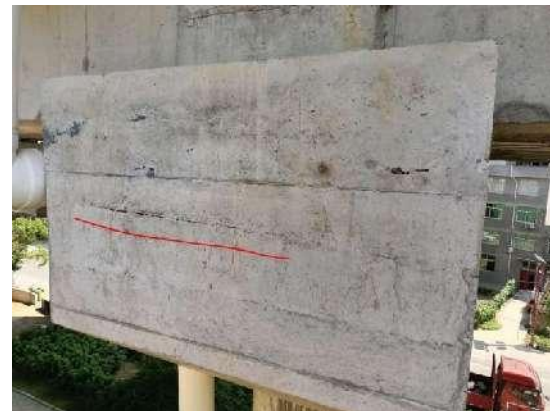
图 3-10: 武曲特大桥右幅 GL-R-24D 盖梁: 右侧露筋; 数量: 1 处, 长度: 0.6m。

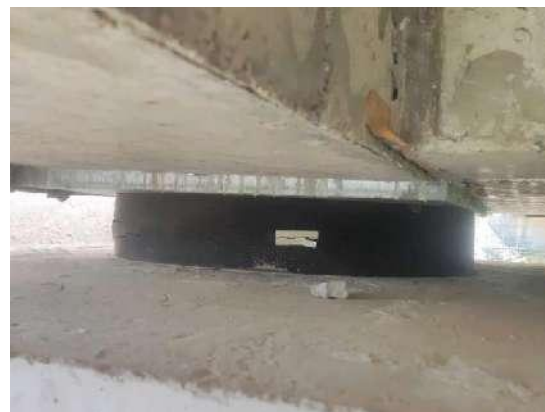
图 3-11: 西浦大桥右幅 ZZ-R-15-15-5 支座: 横向开裂; 数量: 1 条, 长度: 0.2m, 宽度: 2mm。

支座橡胶局部老化变质、开裂的采用涂刷专用橡胶支座裂缝封闭胶处理。

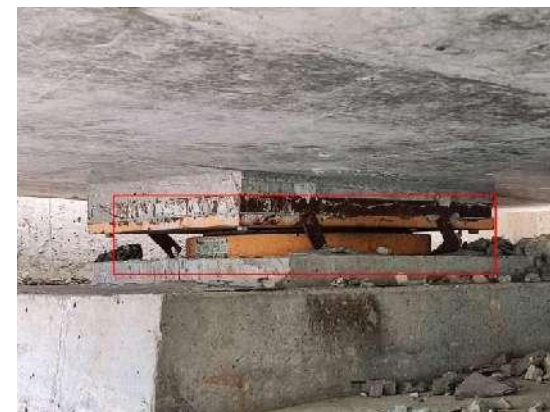
图 3-12: 武曲特大桥左幅 ZZ-L-34-33-4 支座: 大桩号面横向开裂; 数量: 1 条, 长度: 0.3m, 宽度: 1mm。

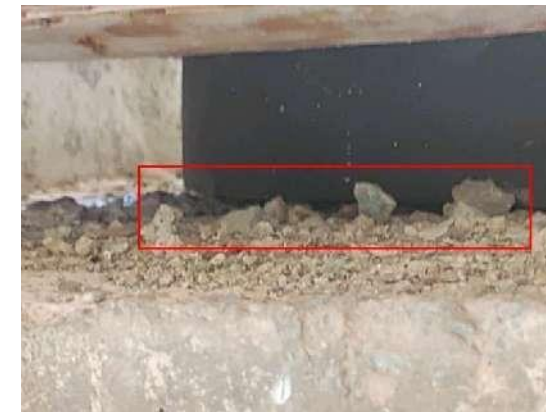
图 3-13: 武曲特大桥右幅 ZZ-R-6-6-5 支座: 小桩号面脱空; 数量: 1 个, 高度: 0.01m, 百分比: 30%。

- 1、支座垫石材料强度不足，干缩受压后局部开裂松散，造成支座串动或局部脱空；
- 2、施工时支座垫石标高控制不当存在高差，导致支座串动或脱空；
- 3、支座垫石和梁底钢板不水平，造成支座在桥梁振动作用下局部脱空；
- 4、支座安装偏位，在长期受偏压的情况下导致串动或局部脱空。

- 1.对于支座脱空的情况,采取垫塞钢板或楔形钢板的方法进行处治,要求填塞密贴支座,确保填塞钢板后支座顶、底面保持水平。
- 2.填塞钢板厚度根据支座脱空实际情况进行确定,最小钢板厚度不得小于1mm,且填塞的钢板须采用镀锌钢板,以提高钢板的耐久性。在钢板与支座垫石或预埋钢板间涂刷粘钢胶,提高后期填塞的钢板的牢固性能。
- 3.对整体脱空的支座采用整块矩形钢板填塞,填塞钢板应与主梁预埋钢板尺寸相同,施工前应先对预埋钢板进行现场复核。
- 4.当支座边缘局部脱空H大于3mm时,应采用楔形钢板A大样的钢板,钢板单块整体,钢板边缘应大于支座边缘5cm。为保证楔形钢板填塞后牢固,应在钢板与主梁预埋支座垫板接触面涂刷粘钢胶。
- 5.当支座边缘局部脱空H小于等于3mm时,考虑到楔形钢板的加工及施工困难,可采用楔形钢板B大样所示的钢板,且钢板1紧贴支座,为保证钢板1与钢板2连接牢固,钢板1与钢板2之间应采用粘钢胶粘贴。钢板1与预埋钢板之间的孔隙应注入环氧树脂。钢板1边缘应大于支座边缘5cm。粘贴钢板和注入环氧树脂时应采取适当措施,避免有机溶剂接触或污浊支座,为了楔形钢板能与支座有效贴合,施工前应测量对应支座脱空的具体尺寸。
- 6.垫塞钢板工程量暂按每处10kg计,工程量以实际发生量为准,由业主和监理现场确认。
- 7.施工前应对支座病害情况和型号进行现场复核,如与设计存在差异,应及时与设计单位、监理单位和业主单位沟通。

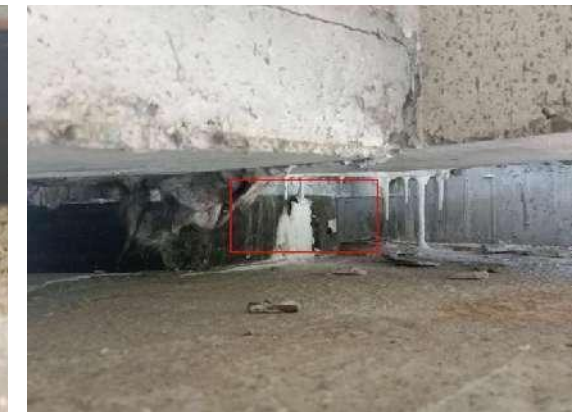
图 3-14: 武曲特大桥右幅 ZZ-R-22-22-1 支座: 小桩号面位置串动; 数量: 1 个, 位移: 0.05m。

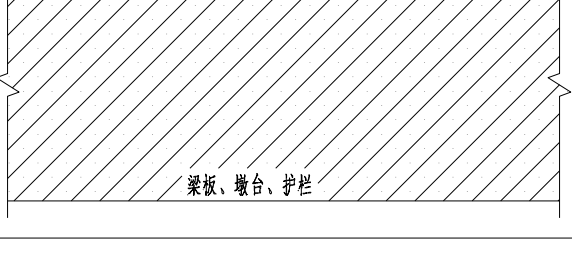
混凝土缺陷修补施工步骤示意图

| 施工步骤 | 施 工 示 意 图 | 施工步骤说明 |
|---|---|---|
| ① | | 1、调查病害情况：<br>对梁板、墩台、护栏等部位混凝土破损、鼓胀、蜂窝麻面、钢筋外露锈蚀等情况进行调查，对病害部位做出标记并记录。 |
| ② | | 2、表面处理：<br>对混凝土表面破损、腐化、松散等区域周围约5cm范围内进行凿除，修补处应凿成较规则的多边形（方波形），用空压机清除表面粉尘，以保证修补效果。 |
| ③ | | 3、钢筋防锈：<br>钢筋外露锈蚀的，对外露钢筋采用钢丝刷进行除锈处理，处理后在钢筋表面喷涂阻锈剂。为了提高新老混凝土之间的结合效果，在修补面上涂抹一层环氧胶液。 |
| ④ | | 4、混凝土表面修补：<br>采用聚合物砂浆或聚合物混凝土修复混凝土表面。遇空洞较大时，可考虑酌情添加细骨料。 |
| ⑤ | | 5、表面平整：<br>待砂浆达到强度后将表面打磨平整。 |
